# דו"ח מצב הירקון

## 2012

יונתן רז – אקולוג רשות נחל הירקון

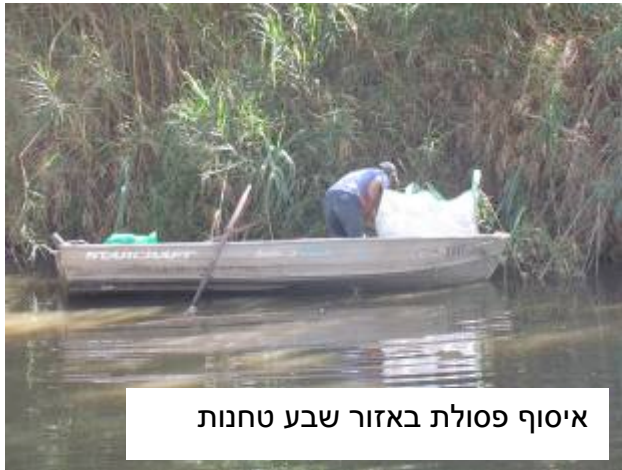
איסוף פסולת באזור שבע טחנות

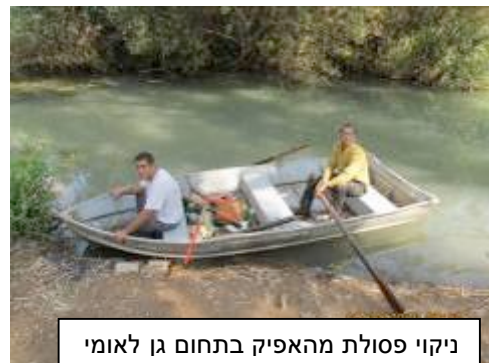
ניקוי פסולת מהאפיק בתחום גן לאומי

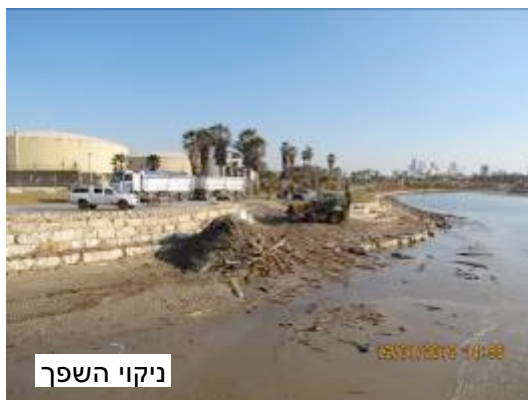
ניקוי השפך

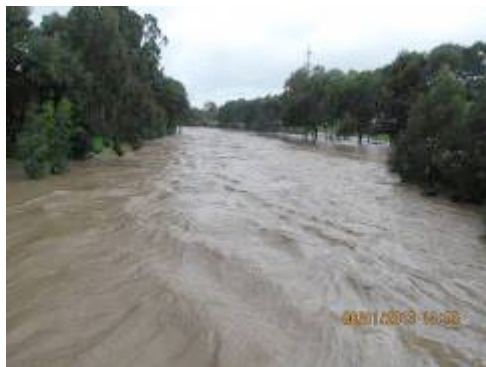
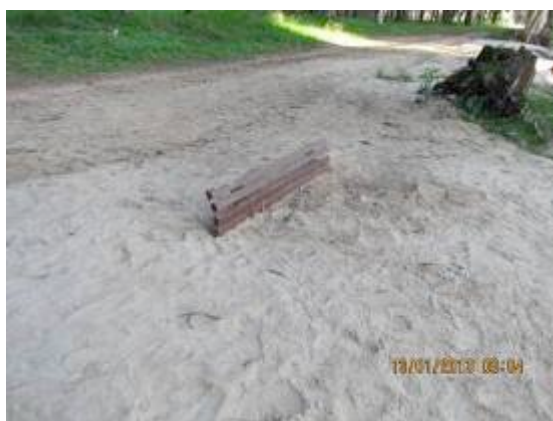
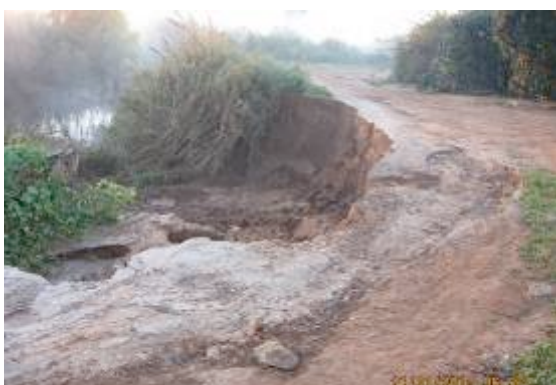
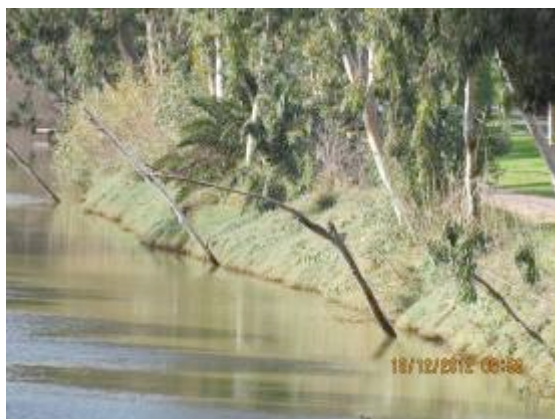
מערכת נחל הינה מערכת דינאמית בה מתרחשים שינויים בחתך האפיק, בנתיבי הזרימה, בבתי הגידול ובמבנה ותפקוד המערכת האקולוגית בכלל. גורם משמעותי לשינויים הוא שיטפונות, שככלל הינם תופעה רצויה ובעלת חשיבות להתחדשות המערכת האקולוגית. באירוע בחודש ינואר 2013, שהיה בסדר גודל של כ - 250 מק"ש, הוסעו בנחל כמויות גדולות של סחף עפר

וצמחייה והנחל עבר רענון ובמקומות רבים גם "עיצוב" מחדש. לא נפגעו תשתיות ומתקנים

הנדסיים בסביבת הנחל והודות לייצוב הגדות באמצעות צמחיית גדות צפופה וכמעט ולא התרחשו התמוטטות בגדות למעט במספר מקומות בקטע התיכון, בדרך כלל בקשת החיצונית של עיקולי הנחל. השינויים מעצבים מחדש את הגדה ומעשירים את מגוון בתי הגידול ולכן הם נחשבים כחלק מהדינאמיקה בנחל ועלינו לשקול היטב כיצד מתקנים את ה"נזק", אם בכלל. הגדות בקטעים העליון והמלוח לא נפגעו.

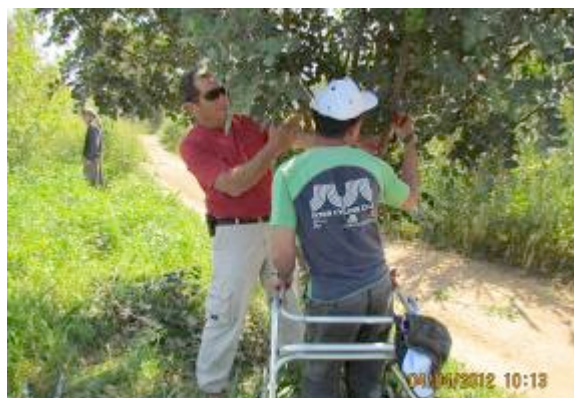
בשיטפון בינואר 2013 קרסו 53 עצי  
אקליפטוס וחלקם נפל לתוך הנחל. כמו כן  
מספר עצים התערערו בבסיס השורשים ונטו  
לנפול. הרשות ביצעה עבודות הוצאה ופינוי  
של העצים ובוצעו עבודות גיזום של מאות  
ענפים מסוכנים.

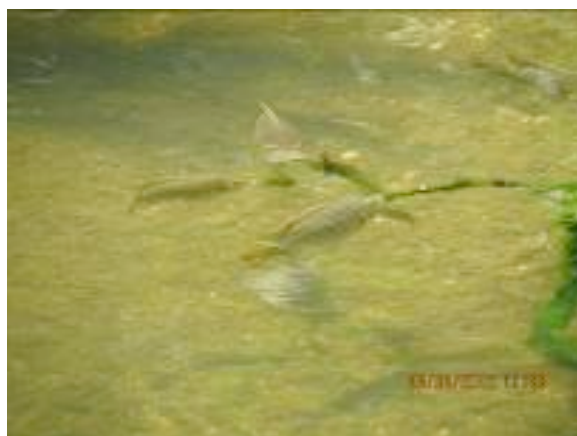
נחל הרקון בעברו היה נחל הזורם בשיפוע מתון ובאופן רצוף ללא מכשולים פיסיים כמו סכרונים שפוגעים ברציפות מההיבט של יכולת דגים לנוע למעלה הנחל. ישנם מספר מיני דגים בירקון שבאופן טבעי שואפים להגיע לאזורים שבמעלה. כחלק משיקום המערכת האקולוגית הרשות מקימה סולמות דגים, שהם מיתקנים הנדסיים שמייצרים שיפוע מתון היכן שהוקמו סכרונים שמייצרים מדרגה, ומאפשרים לדגים לשחות במעלה הזרם. לפני כ-10

שנים נבנה סולם דגים ב"סכר החקלאי" הנמצא באמצע הקטע התיכון של הירקון. עם הפעלתם של האגנים הירוקים חל שיפור משמעותי באיכות המים המגיעים לירקון בקטע התיכון והראשונים לחוש בשיפור היו הדגים, ששחו במעלה נחל קנה לכיוון פתח יציאת המים מן האגנים הירוקים. הדגים שעלו במעלה הזרם מן האגנים "נתקעו" במדרגה שנוצרה ממעבר

אירי של דרך החוצה את נחל קנה וכשהבחנו בכך החלטנו לבנות במקום סולם דגים. כבר תוך כדי בנית הסולם החלו דגים לעלות למעלה ותוך זמן קצר התמקמה אוכלוסיית דגים חדשה באפיק נחל קנה.

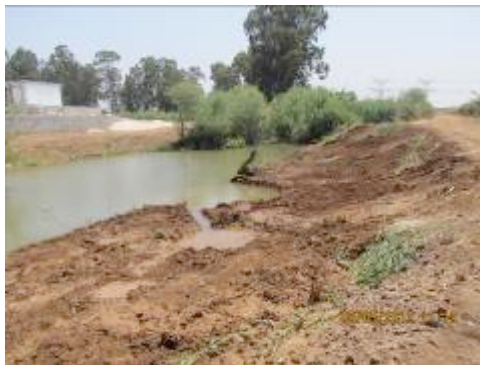
במסגרת הרחבת המורכבות המבנית של בתי הגידול במערכת נחל, הוכשרו מספר מקומות בגדות הנחל בהם שיפוע הגדה שונה כך שנוצרה גדת נחל נמוכה ואופקית המהווה בית גידול לח שמושפע מהמים בנחל. נשתלה צמחיית בתי גידול לחים וניטעו עצים.

הנמכת גדה לפני שתילה

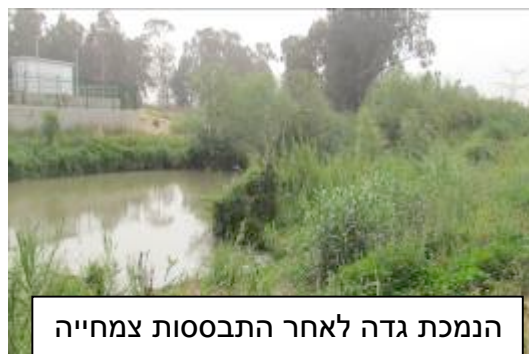
הנמכת גדה לאחר התבססות צמחייה

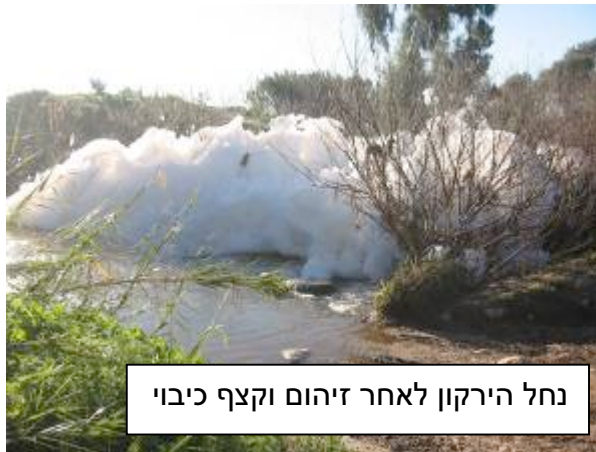
בחודש פברואר 2013 אירעה שריפה במפעל לסוללות באזור התעשייה בפתח תקווה. נוזלי כיבוי השרפה וקצף הכיבוי זרמו למערכת הניקוז ולנחל שילה ומשם לירקון. אירוע זה גרם לזיהום הירקון בקצף ובתשטיפים מהשרפה במפעל לסוללות. יש חשיבות להטמיע ולבצע נוהלים אשר ימנעו זיהום סביבתי הנגרם כתוצאה מטיפול בשרפות, החורג מעבר לתחום אתר השרפה.

נחל הירקון לאחר זיהום וקצף כיבוי

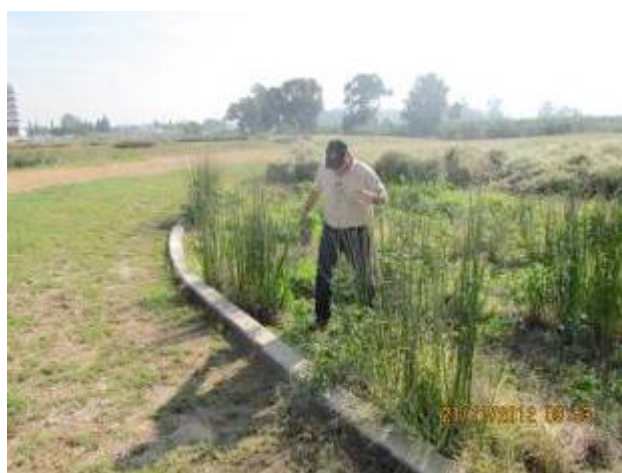
מערכת האגנים של הירקון היא מסוג subsurface flow (SSF), שבה מתקיימת זרימה אנכית בטווח מצע אבני. האגנים הירוקים משמשים להגנה על הנחל מתנודות צפויות באיכות הקולחים המוזרמים לנחל וכן לסייע בהרחקת חומרים שאינם מורחקים במט"ש כמו שאריות חומרי הדברה, חומרים ממוצא תרופתי והורמונים. האגנים מהווים בית גידול לח שמדמה באופן חלקי חלק מבתי הגידול שהיו בעבר באזור הנחל.

החלק העיקרי של נפח באגנים הירוקים מלא במצע האבני ובשורשי הצמחים המאכלסים את האגנים. זרימת המילוי של המים באגנים היא אנכית ומתבצעת לסירוגין בין שלושה אגנים נפרדים. שיטה זו מאפשרת כניסת אויר אטמוספרי לחללים במצע, זאת כדי לשמור שהתהליכים המיקרוביאליים יהיו אירוביים.
