# דו"ח מצב הירקון

## 2014

רשות נחל הירקון

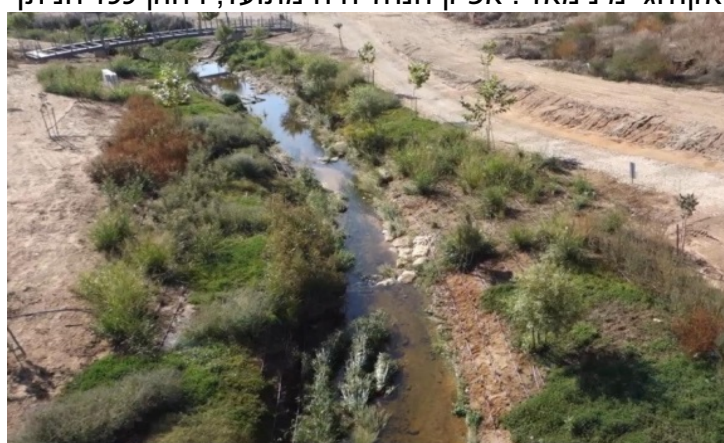
מראה נחל הדר לאחר ביסוס צמחית בתי גידול לחים

הדר זורם תוכנן ובוצע בהתאם לעקרונות המדעיים של שיקום נחלים ונכלל בתכנונו מיטב הידע והניסיון שנרכשו בפרויקטים של שיקום נחלים בעולם. הפרויקט שינה לחלוטין את מצב מקטע הנחל הנדון. תוואי תעלת הנחל שונה והוסט כך שנוצר במקום פיתול עמוק. מבנה תעלת הנחל שונה לחלוטין. שיפוע הגדות מותן באופן שמחזיר לנחל מבנה של נחל טבעי. המתווה של התעלה שונה כך שהוא כולל כיום פיתולים קטנים המעלים את ההטרוגניות המרחבית של המערכת ואת השונות בזרימת המים בנחל ומאפשרים קיומם של מיקרו בתי - גידול שונים.

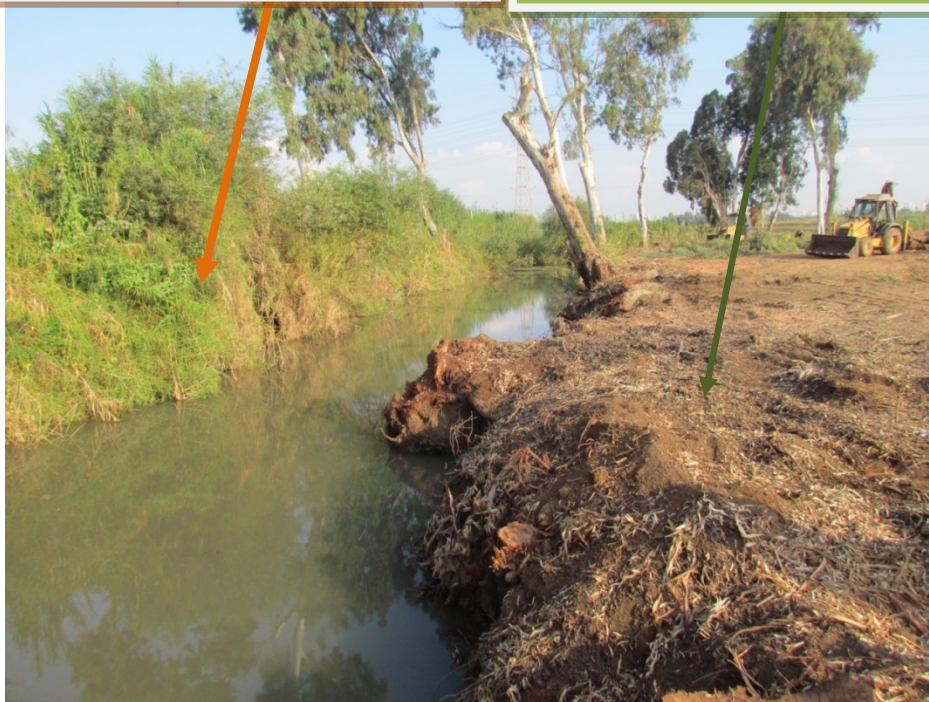
**הוצאת בתי שורשים של אקליפטוס**

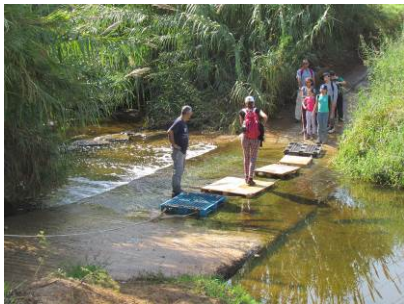
נחל הירקון בעברו היה נחל הזורם בשיפוע מתון ובאופן רצוף ללא מכשולים פיסיים כמו סכרונים שפוגעים ברציפות מההיבט של יכולת דגים לנוע למעלה הנחל. ישנם מספר מיני דגים בירקון שבאופן טבעי שואפים להגיע לאזורים שבמעלה. כחלק משיקום המערכת האקולוגית הרשות מקימה סולמות דגים, שהם מיתקנים הנדסיים שמייצרים שיפוע מתון היכן שהוקמו סכרונים שמייצרים מדרגה,

ומאפשרים לדגים לשחות במעלה הזרם. לפני כ-10 שנים נבנה סולם דגים ב"סכר החקלאי" הנמצא באמצע הקטע התיכון של הירקון. עם הפעלתם של האגנים הירוקים חל שיפור משמעותי באיכות המים המגיעים לירקון בקטע התיכון והראשונים לחוש בשיפור היו הדגים, ששחו במעלה נחל קנה לכיוון פתח יציאת המים מן האגנים הירוקים. הדגים שעלו במעלה הזרם מן האגנים "נתקעו" במדרגה שנוצרה ממעבר אירי

של דרך החוצה את נחל קנה וכשהבחנו בכך החלטנו לבנות במקום סולם דגים. כבר תוך כדי בניית הסולם החלו דגים לעלות למעלה ותוך זמן קצר התמקמה אוכלוסיית דגים חדשה באפיק נחל קנה.

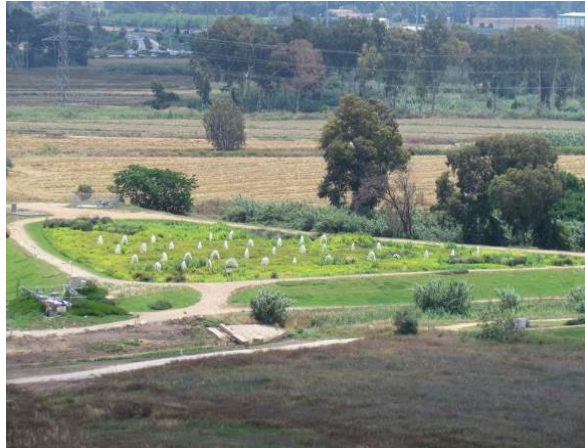
מערכת האגנים של הירקון היא מסוג (SSF) subsurface flow, שבה מתקיימת זרימה אנכית בתווך מצע אבני. האגנים הירוקים משמשים להגנה על הנחל מתנודות צפויות באיכות הקולחים המוזרמים לנחל וכן לסייע בהרחקת חומרים שאינם מורחקים במט"ש כמו שאריות חומרי הדברה, חומרים ממוצא תרופתי והורמונים. האגנים מהווים בית גידול לח שמדמה באופן חלקי חלק מבתי הגידול שהיו בעבר באזור הנחל.

החלק העיקרי של נפח באגנים הירוקים מלא במצע אבני ובשורשי הצמחים המאכלסים את האגנים. זרימת המילוי של המים באגנים היא אנכית ומתבצעת לסירוגין בין שלושה אגנים נפרדים. שיטה זו מאפשרת כניסת אויר אטמוספרי לחללים במצע, זאת כדי לשמור שהתהליכים המיקרוביאליים יהיו אירוביים. המערכת החלה לפעול ב- 2011, אם כי הזרמת קולחים באופן לא סדיר החלה מספר חודשים קודם לכן. באגנים נשתלו 12 מיני צמחים ששייכים למערכת הירקון. לצמחייה תפקיד שולי בהרחקת מזהמים מן המים אולם היא צורכת ומרחיקה נוטריאנטים מן המים בעיקר בעונת הצימוח.
