בדיקת קרקעית נחל הירקון אביב 2000

דו"ח מסכם מוגש ע"י
מלכה כוכבא, עודד דסה, יאיר סגל ויורם אבנימלך

יוני 2000

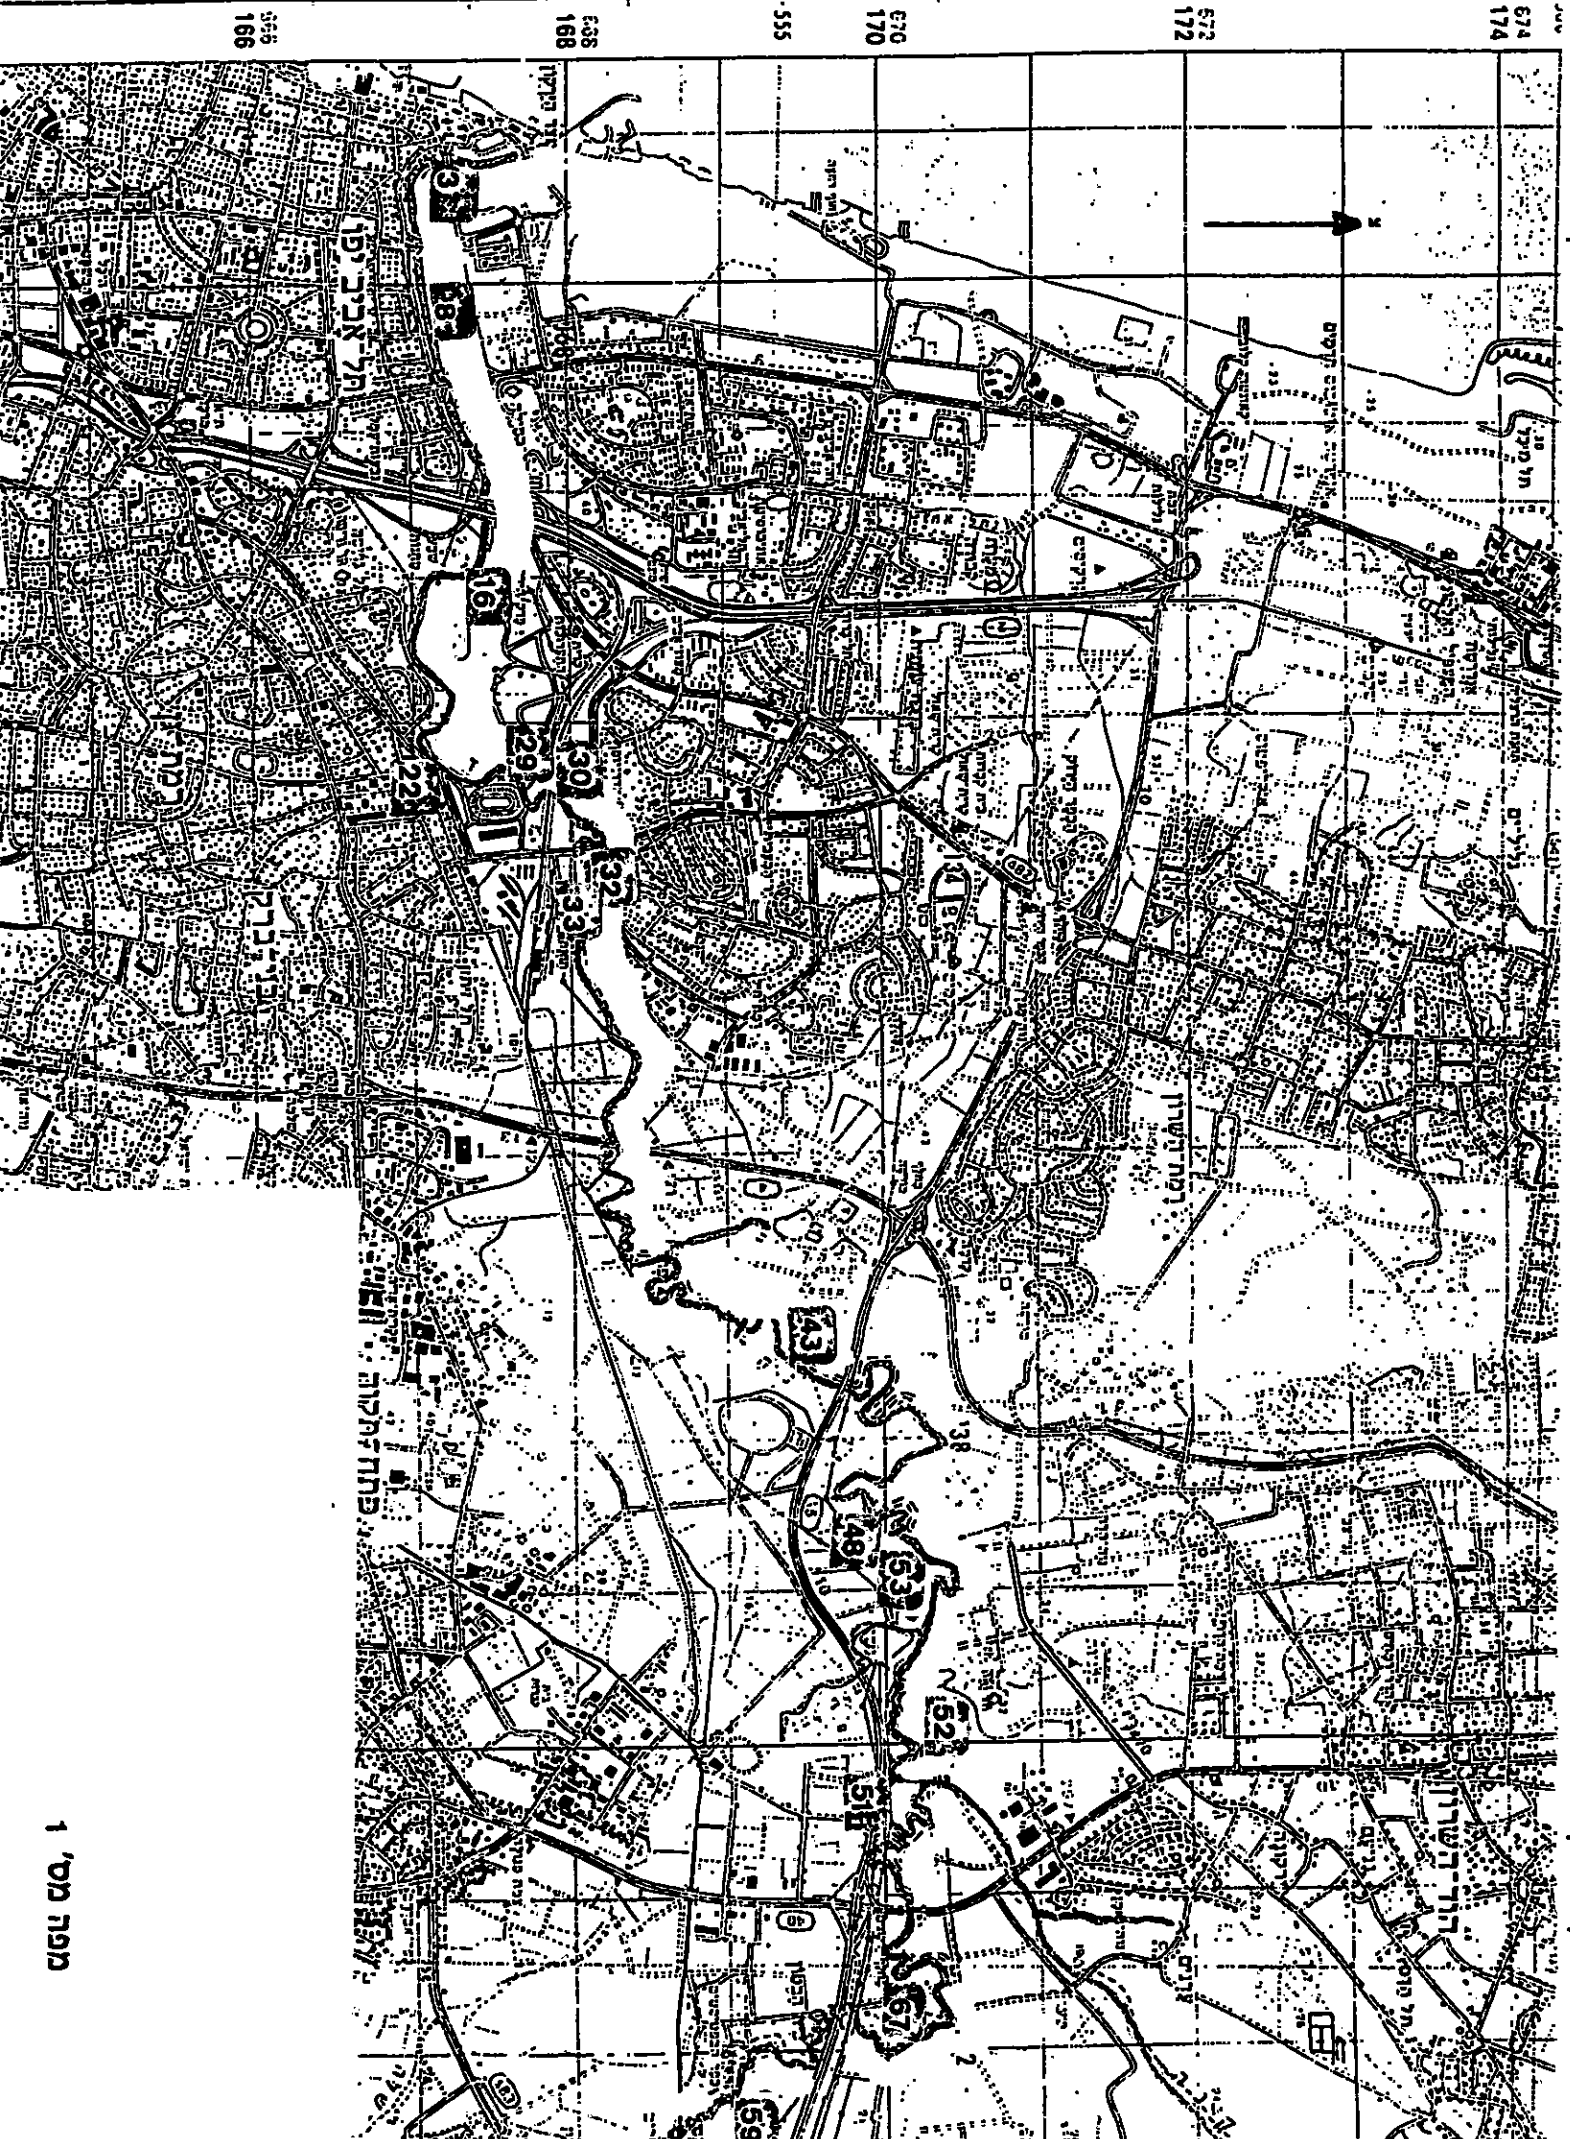
מפה מס' 1

מפת הנחל וסימון תחנות הדיגום במפה מס' 1.
