רשות נחל הירקון

דוח מצב הירקון 2017

דוח ממשק ותחזוקה בסביבת נחל הירקון 2017
ממשק התחזוקה של נחל הירקון וגדותיו מהווה את עיקר העיסוק של רשות נחל הירקון
מבחינת השקעה של ימי עבודה בביצוע העבודה בשטח. עבודת הממשק והתחזוקה
מתקיימת לאורך כל השנה, כאשר נפח העבודה הפיזית מבוצע בעיקר בחודשי האביב וכולל
עבודות ניקוי אפיק ותחזוקת גדות. במהלך הקיץ מושקעים ימי עבודה רבים בביצוע ניקיון של
פסולת מבקרים ומתרחצים בנחל.

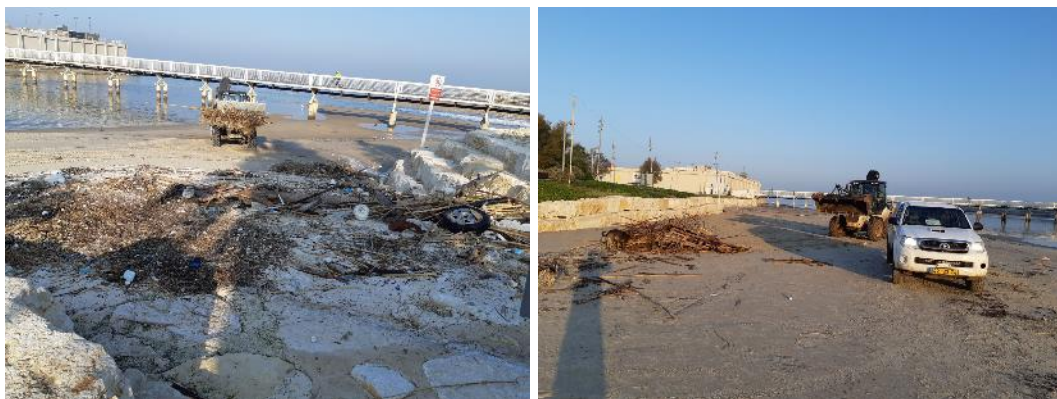
ניקוי תלת שבועי של שפך הירקון

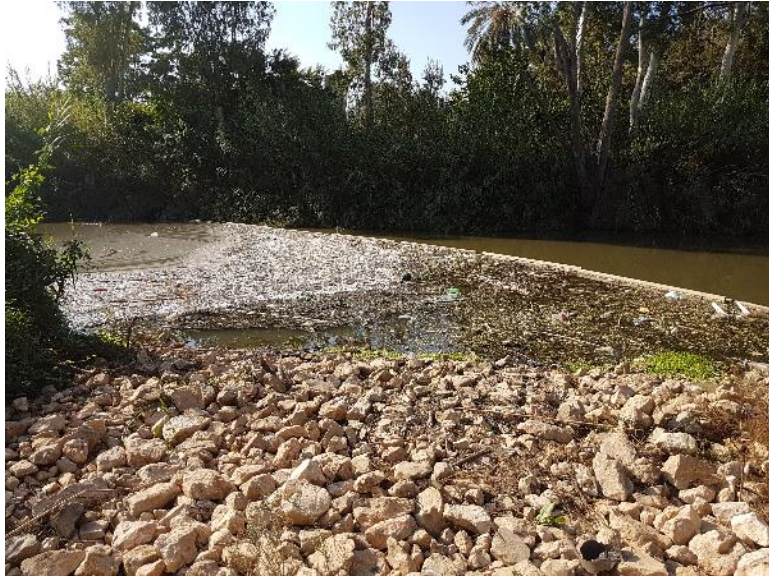
מחסום צף לרוחב האפיק לעצירה ואצירת פסולת לקראת הוצאה ופינוי מהאפיק

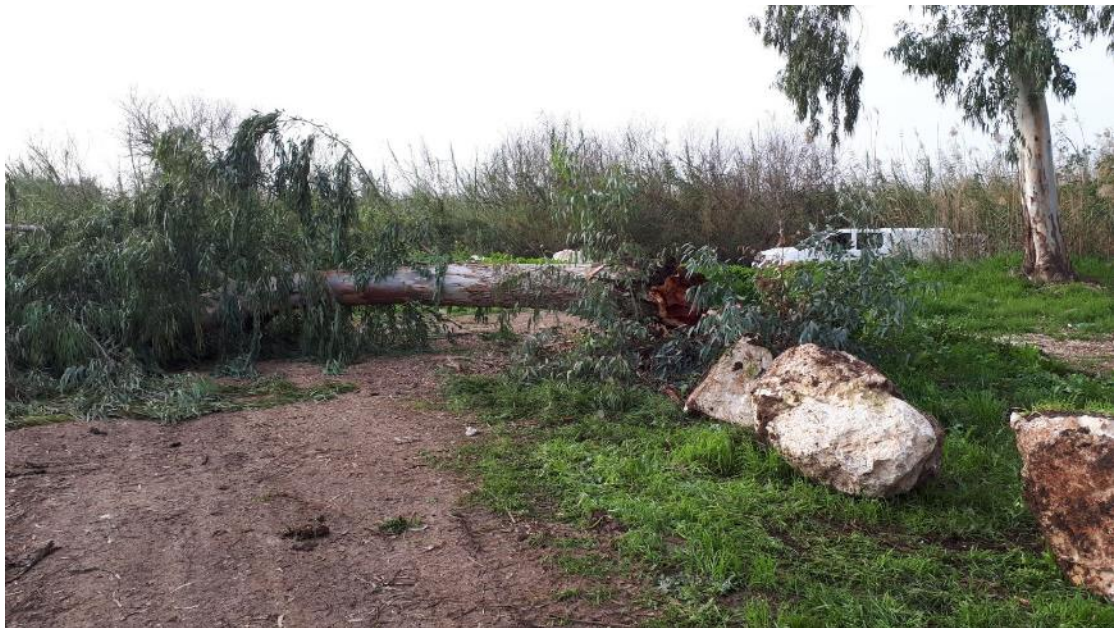
חיתוך ופינוי עצים שקרסו

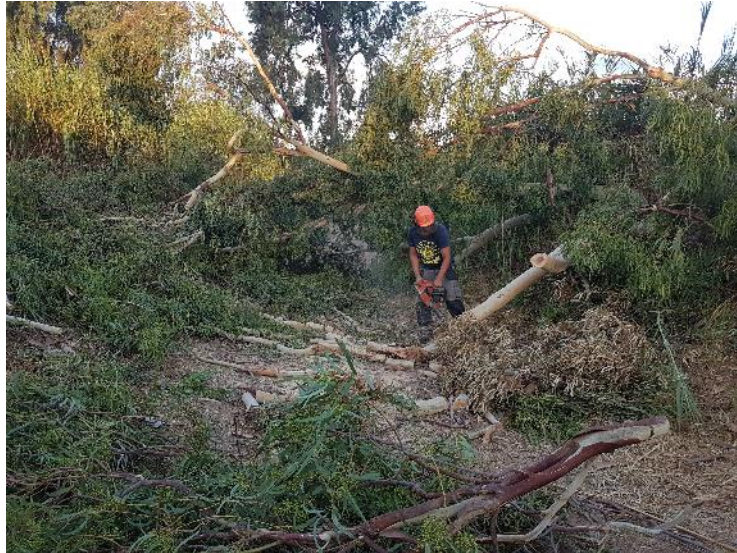
ניסור ופינוי עץ שנפל על השביל

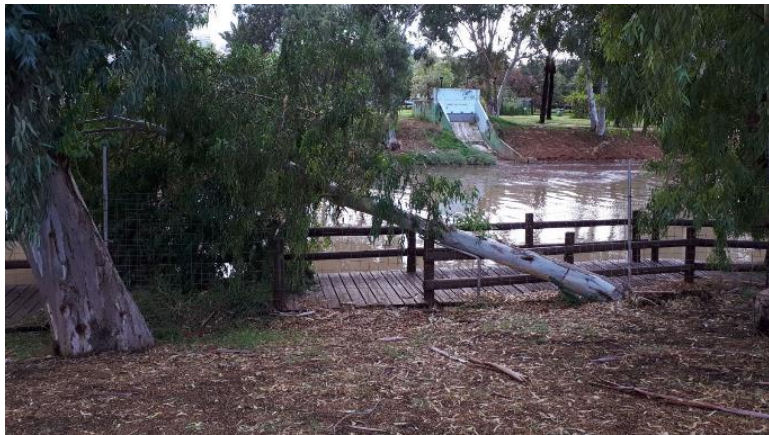
עץ שקרס על מזח בגדת הנחל

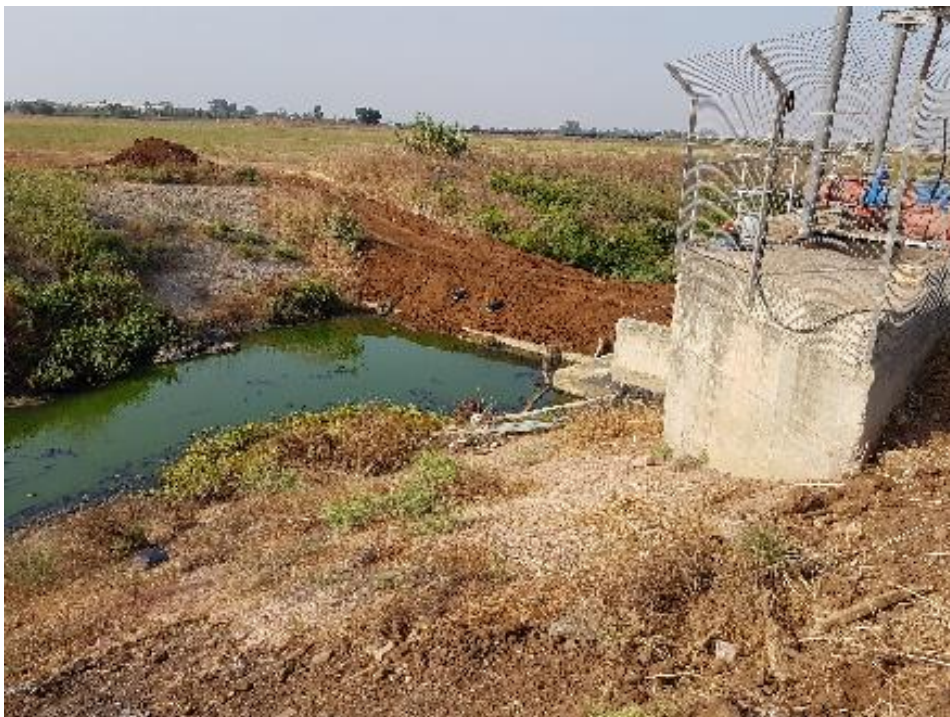
הכשרת סכרים זמניים ביובלי הירקון למניעת זיהום. בתמונה - מתקן שאיבה בנחל קנה
להפחתת ההזרמה לירקון של קולחי מט"ש דרום השרון

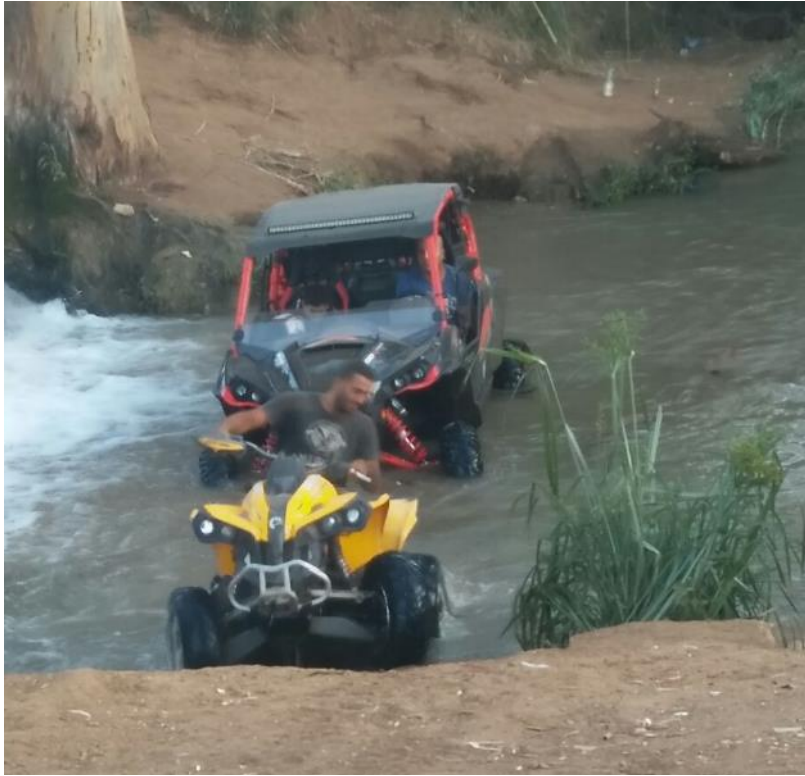
נסיעת רכבי שטח באפיק הנחל ושבילי המטיילים – רשות הנחל מקדם תכנית לניהול מרחב הירקון למניעת התופעה

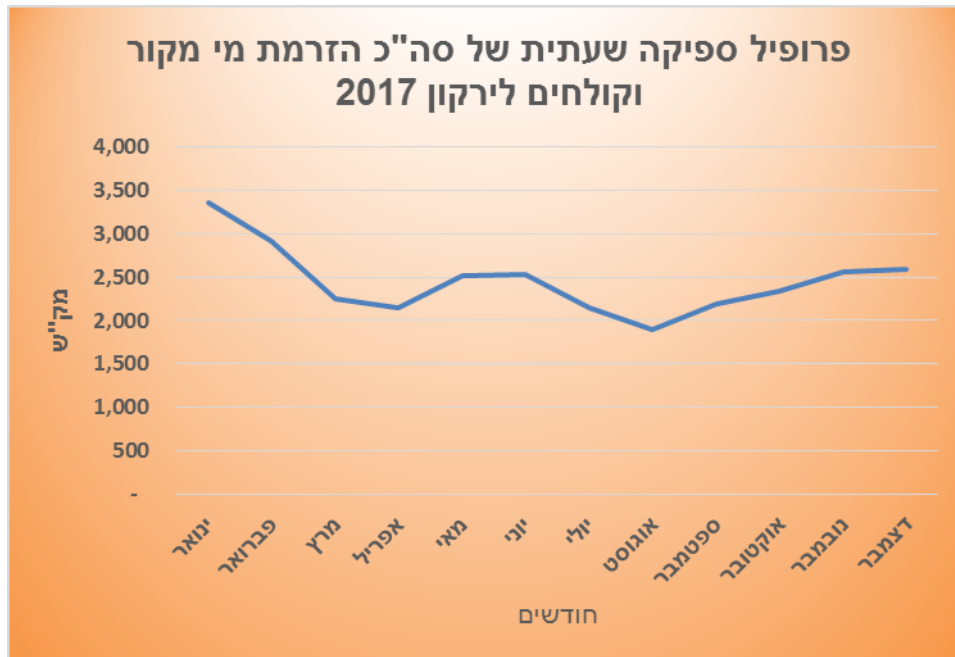
ספיקת המים והקולחים השעתית הממוצעת לירקון ב 2016 הייתה כ-2,500 מק"ש עם מקסימום ומינימום של כ-3,400 ו-1,700 מק"ש בהתאמה (איור 4).

איור 4 – פרופיל ספיקה שעתית של סה"כ הזרמת מי מקור וקולחים לירקון 2017

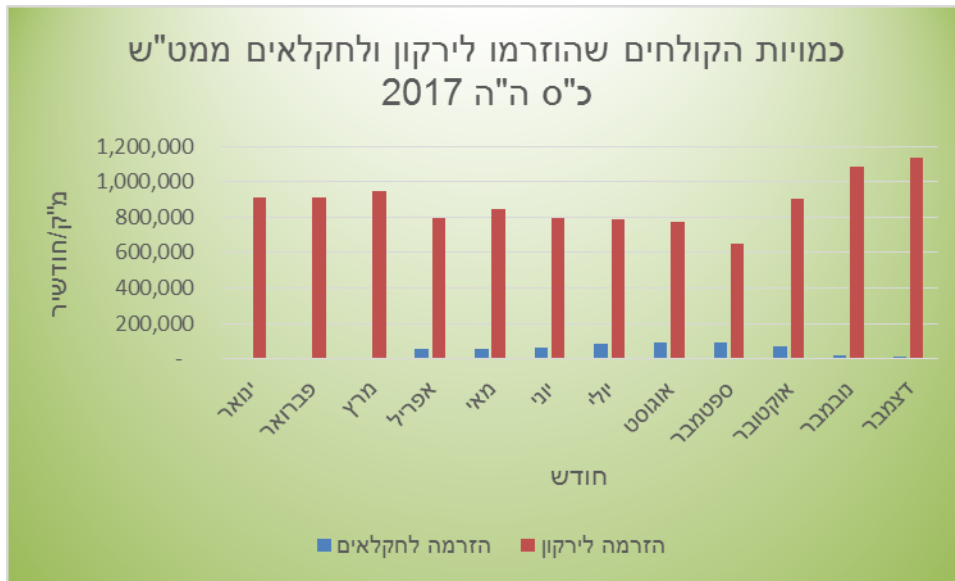
איור 7 – כמויות קולחים שהוזרמו לירקון ולחקלאים ממט"ש כ"ס ה"ה 2017

מט"ש כ"ס ה"ה טיהר והפיק בשנת 2017 כ"כ 11.5 מלמ"ק קולחים. מתוכם כ 10.5 מלמ"ק הוזרמו לירקון ו-0.5 מלמ"ק סופקו לחקלאות ישירות מהמט"ש (איור 7).

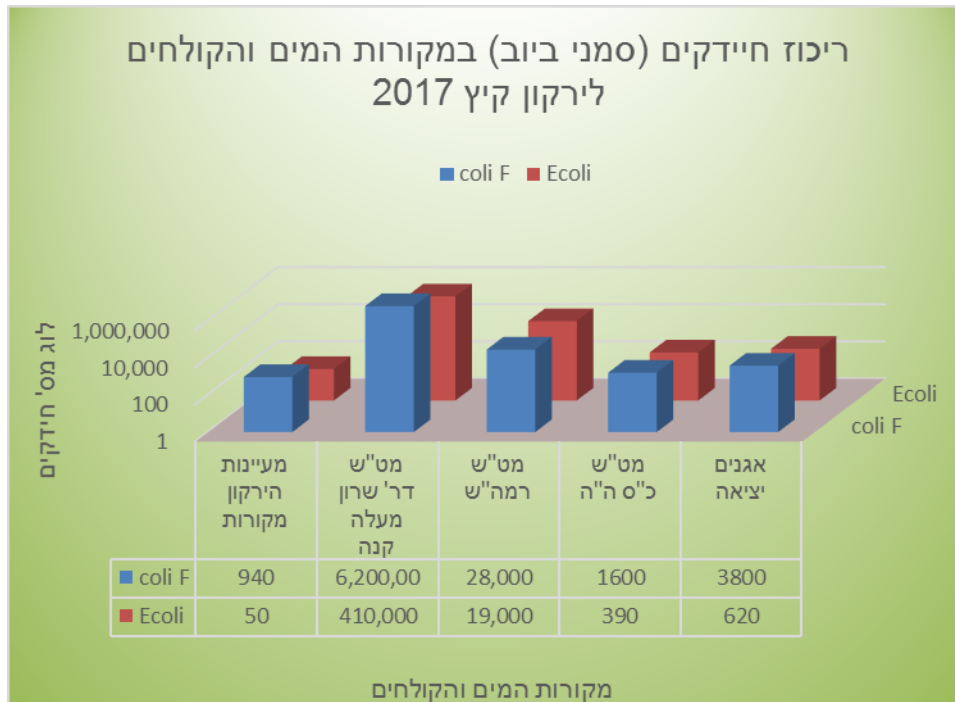
איור 8 – ריכוז חיידקים (ציר לוגריתמי) במקורות המים והקולחים לירקון 2017

ממט"ש דרום שרון מזרחי מוזרמים לירקון עודפי קולחים באיכות ירודה במשך החורף ובעונות השוליים. אל הירקון מגיעה גם כמות שפכים מתקלות במערכת הולכת השפכים לחבלה ואלפי מנשה, למט"ש דר' שרון מז'. איכו וכמות המים שזרמו לירקון ממקורות אלו פגעו במערכת האקולוגית של הנחל שאת היכפה ועוצמתה עדין לא יודעים כל עוד לא נערך ניטור לקביעת היקף הנזק (איורים – 8-10).

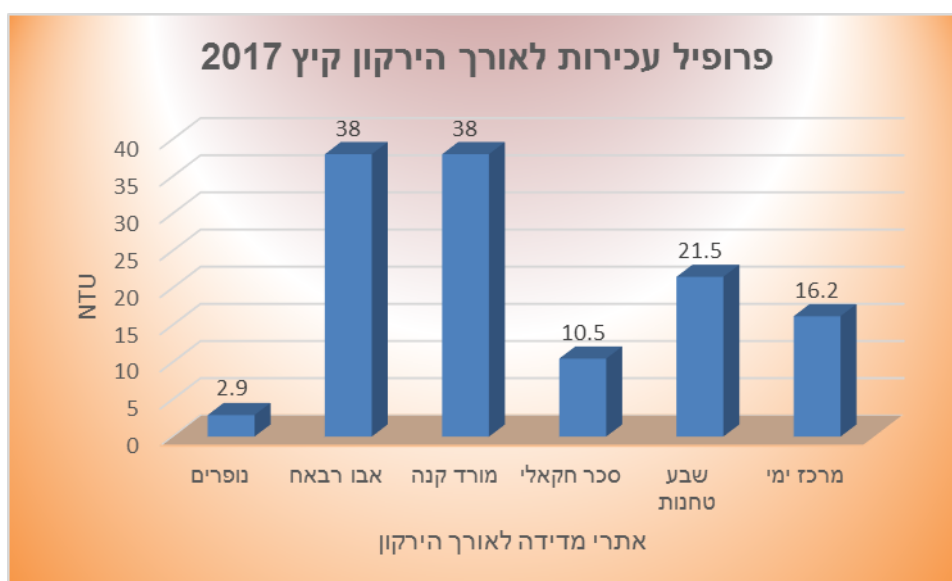
איור 13 – פרופיל עכירות (NTU) לאורך הירקון 2017

להזרמת מי הקולחים המזוהמים לירקון השפעה על מדד עכירות המים לאורך הירקון. באיור 13 נראה כי עכירות מי הנחל במורד הקטע הנקי (אבו רבאח) ובמעלה הקטע התיכון של הירקון (מורד קנה) גבוהה מאופן משמעותי בהשוואה לקטע העליון של הנחל ולקטע המלוח. 38 לעומת 2.9 ו-10 NTU בהתאמה. רמת העכירות בקטע התיכון של הירקון ב 2017 היתה גבוהה משמעותי בהשוואה לרמת העכירות שנמדדה בשנים שקדמו להזרמת הזיהום ממט"ש דר' שרון מזרחי.

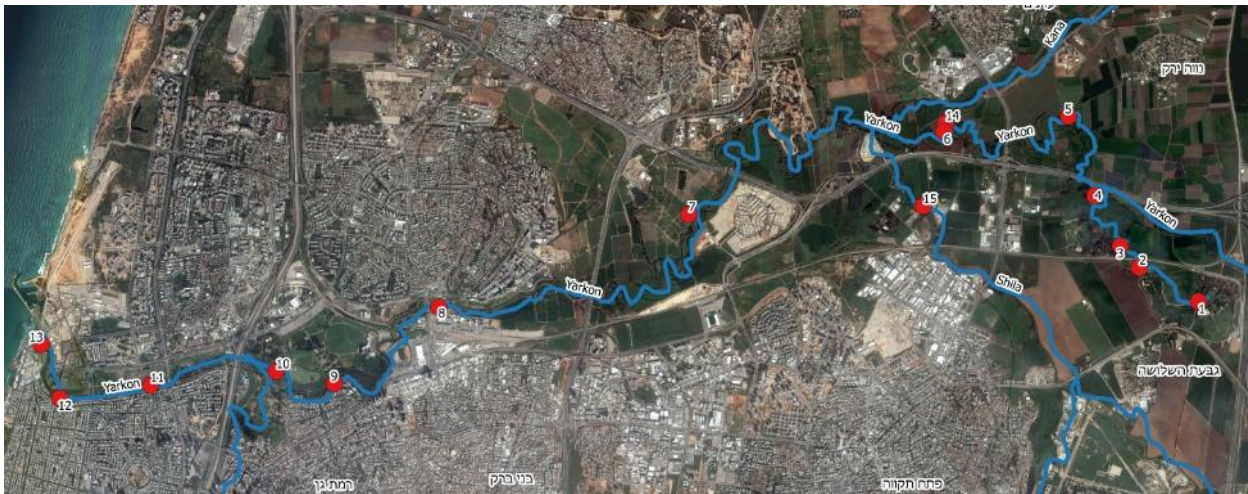
איור 1: פריסה מרחבית של תחנות ניטור לאורך נחל הירקון ויובליו, אביב 2017.

הניטור בוצע ב- 15 תחנות ממקורות הירקון ועד לשפך (איור 1, נספח צילומים): חמש תחנות בקטע העליון מתעלת עינת ועד למפגש נחל קנה, ארבע תחנות בקטע התיכון שממורד לחיבור הירקון עם נחל קנה ועד למעלה סכר שבע טחנות, ולראשונה גם נוסף דיגום לאורך ארבע תחנות במקטע ה"מלוח" - ממורד סכר שבע טחנות ועד לגשר ווקף. בנוסף לאלו נדגמו שתי תחנות ביובלי הירקון - אחת בנחל קנה (איור 1, מס' 14), והשנייה בנחל שילה במעלה לכביש (איור 1, מס' 15).
