דו"ח מצב הירקון

2011

יונתן רז – אקולוג רשות נחל הירקון

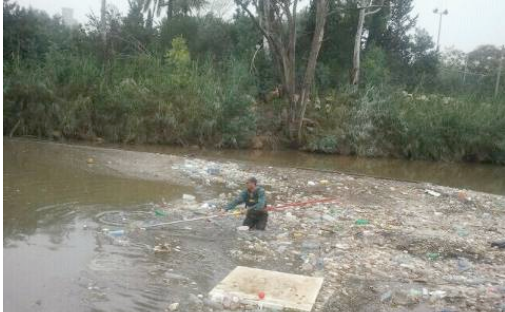
ניקוי פסולת במחסום צף באפיק הנחל

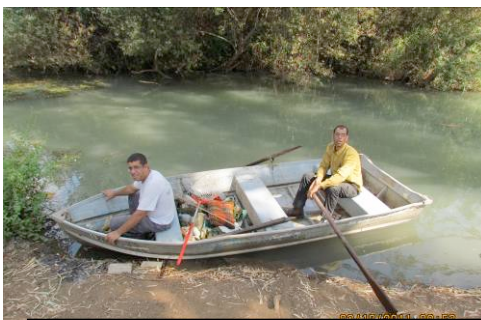
ניקוי פסולת מהאפיק בתחום גן לאומי

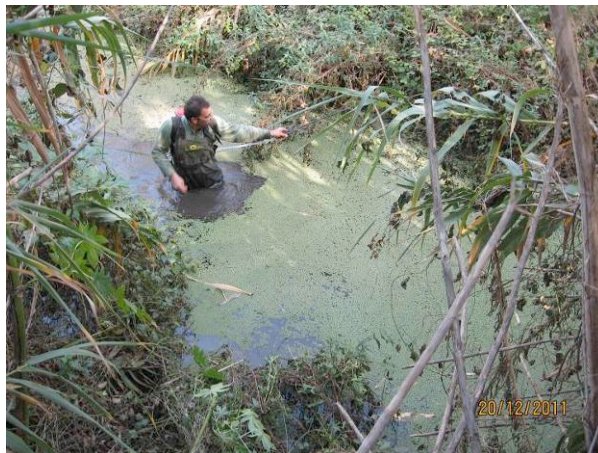
אזולה - בסוף שנת 2011 אותרה התפתחות של אזולה (צמח מים) בבריכות שבמורד אתר אבו רבאח. בוצעה הדברה נקודתית. המפתח להצלחה בהרחקת האזולה הוא הדברה לפני יצור נבגים השוקעים לקרקעית ומגיחים בכמות בלתי ניתנת לשליטה.

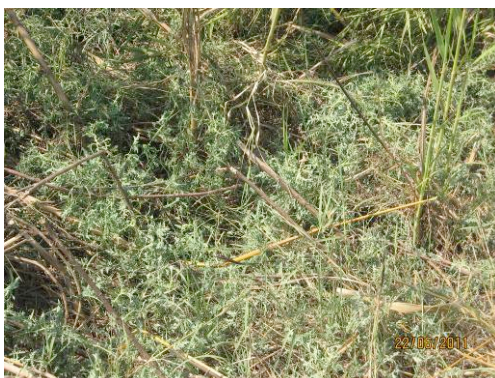
אמברוסיה מכונסת - צמח רב שנתי שאזור תפוצתו הטבעית הוא דרום מערב ארצות הברית. במהלך שנת 2006 החלה התפשטות מהירה של אמברוסיה באזור עמק חפר ובמיוחד לאורך גדות נחל אלכסנדר. הפלישה מדאיגה מאוד במיוחד נוכח מהירות ההתפשטות הגבוהה. בקיץ 2009 איתרנו צמחים בגדת נחל קנה, באזור מושב שדי

בשנת 2011 אותרו מספר פרטים של צמחי אמברוסיה בשני אתרים. האחד באזור מפגש עם נחל קנה אותר בגודל של כ-5 מטר רבועים בו הופיעו כ-50 צמחים צעירים של אמברוסיה. השני באזור חציית קו הנפט בין כביש מס' 5 לכביש מס' 4 (מורד הדרים) אותרו

כ- 30 - 40 צמחים בגובה של כ- מטר. הצמחים התפתחו בתוך סבך הקנה שלצד הדרך. בשני האתרים בוצעו מספר מחזורי הדברה באמצעות גרלון 3 עד 5 % מהול בשמן. ניטור ומעקב אחר התפתחות חדשה של אמברוסיה ימשך גם בשנים הבאות.

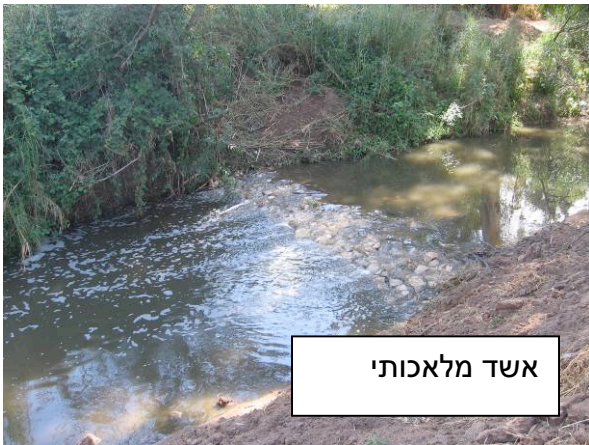
במסגרת הרחבת המורכבות המבנית של בתי הגידול במערכת נחל, הוכשרו מספר מבנים של אשדים ואיים. תפקיד המבנים הוא ליצור אזורים בירכתיים עמוקים ואזורי זרימה מהירה של מים רדודים. האשדים מסייעים גם באורור המים. הכשרת האשדים מבוססת על ממצאי הניטור שהראו כי עושר גדול יותר של בעלי חיים נמצא במורד האשדים והסכרונים זאת הודות לתנאים הטובים של עושר בחמצן וקצב זרימה מהיר של המים. הוכשרו "איים" באפיק הנחל המשמשים כאתרים מנותקים מהסביבה היבשתית. על האיים מתפתחת צמחייה ייחודית המשמשת אזור חיות למגוון בעלי חיים המחפשים אזורים מנותקים. על פי ממצאי הניטור איים ואשדים נוספים מתוכננים להתווסף בעתיד.

אשד מלאכותי

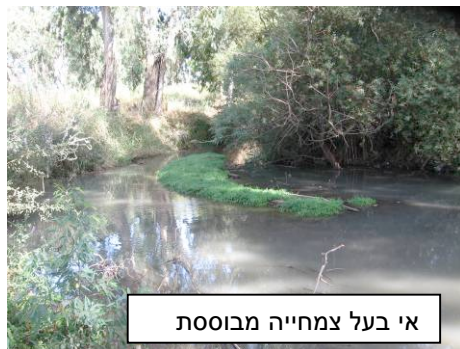
אי בעל צמחייה מבוססת

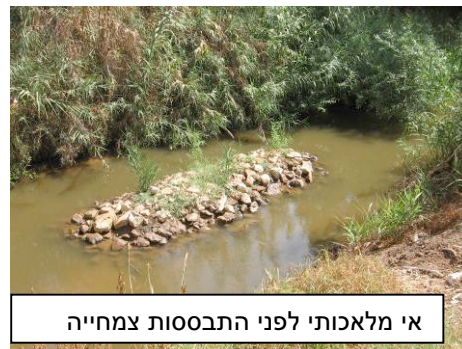
אי מלאכותי לפני התבססות צמחייה

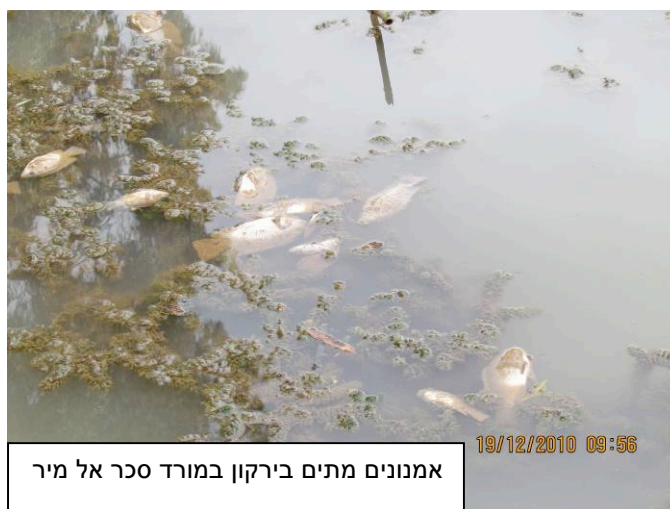
9. מספר דגי אמנון נשלחו למעבדת בקטוכם לאנליזה של המצאות שאריות חומי הדברה.
10. בתאריך 19.12.10 נמצאו כמה מאות דגי אמנון מתים בקטע הירקון שבמורד סכר אל מיר כקילומטר במורד בריכת הנופרים. דגים אלו נחלשו ומתו ככל הנראה עקב עקת קור ששרר באזור כשלושה ימים לפני מועד זה. על פי דר' מנחם גורן, איכתיאולוג אונ' ת"א, בטמ"פ מים נמוכה מ-14-15 מעלות צלסיוס דגי האמנון המצוי סובלים מעקת קור והפרטים החלשים נוטים לא לשרוד.

אמנונים מתים בירקון במורד סכר אל מיר

1. פיתוח אזורי חיץ של צמחייה ועיבויים במקומות הקיימים להפחתה ואף עצירה של נגר ורחף חקלאי אל מקורות המים.
2. כווני עבוד בשדה המפחיתות ואף מונעות נגר – עיבוד במקביל לשיפוע ולא בניצב.
3. תעלת איסוף נגר למלכודות נגר. למניעת נגרר ישיר לבתי גידול לחים.
4. הימנעות משימוש בזרעים מחוטים בסביבת מקורות מים ובתי גידול לחים (כמו שאמור להיות מבוצע בחומרי הדברה).
5. שיתוף פעולה ומידע עם החקלאים בסביבת אזורים רגישים אקולוגית.

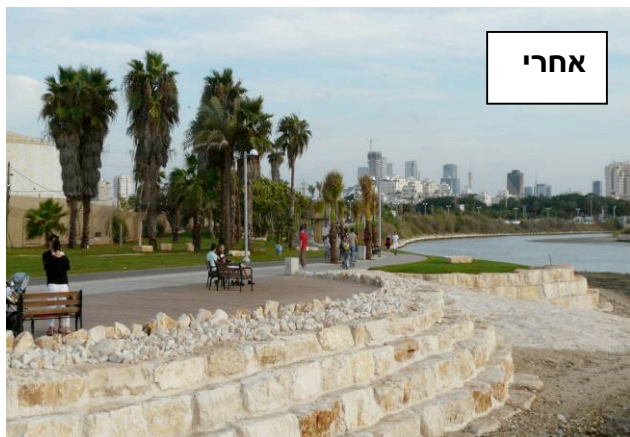
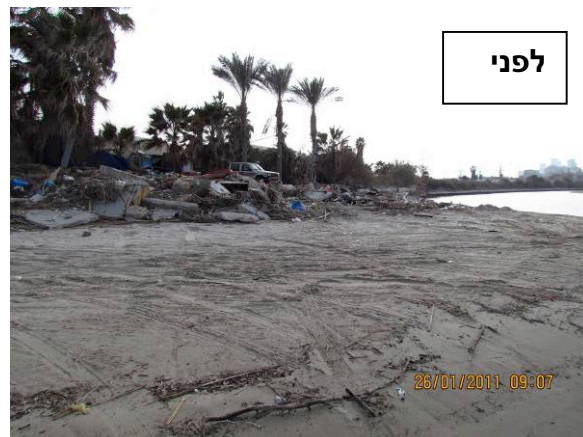
יצוב גדה בשפך

הגדה הימנית של הירקון
בסמוך לשפך נמסרה
לפיתוח לאחר עשרות שנים
של הזנחה והשלכת פסולת
בניין לצורך מיגון פולש
שהחזיק במקום.
עירית תל אביב/חברת
אתרים במשותף עם רשות

הנחל ביצעו פיתוח פארק טיילת ויצוב גדה בקטע זה של הנחל. העבודה בוצעה במהלך הקיץ ובחורף 2011 נראה כי יצוב הגדה עומד בסערות הים וגדת הנחל והטיילת לא נפגעו. השלמת הטיילת בקטע זה הביאה למעשה ליצירת רצף של הטיילת ושביל האופניים ממעיינות הירקון עד לשפך בים ולחיבור רציף עם טיילת החוף לכוון צפון.

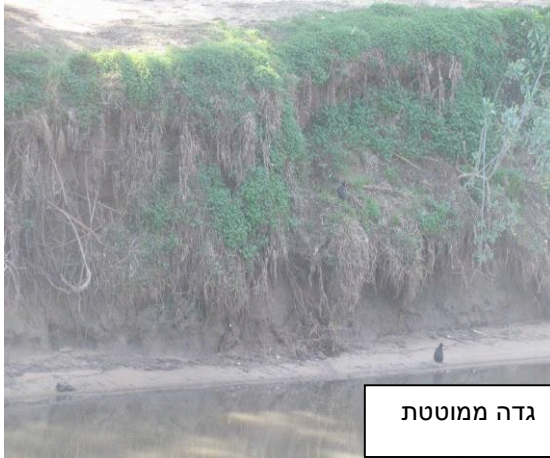
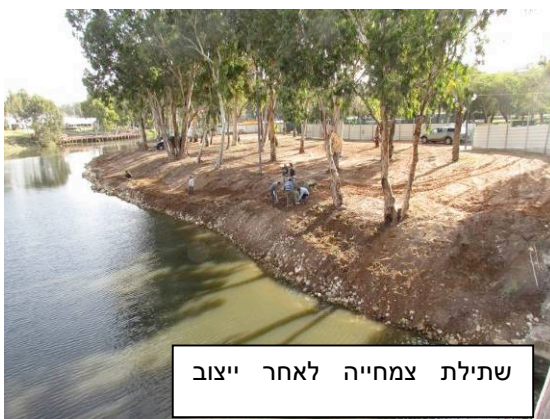
בקטע המלוח של נחל הירקון מתבצעות מזה מספר שנים, עבודות לבניה מחדש ולייצוב הגדות. התמוטטות הגדות נגרמת ככל הנראה, כתוצאה מפעולות העמקת האפיק שבוצעו בתחילת שנות התשעים ומתנועת הגלים באפיק.

בקטע הגדה שגובל בשכונת בבלי בוצע בניה וייצוב של גדת הנחל הממוטטת. עבודדת הייצוב בוצע באמצעות שימוש באבן ועפר בלבד.

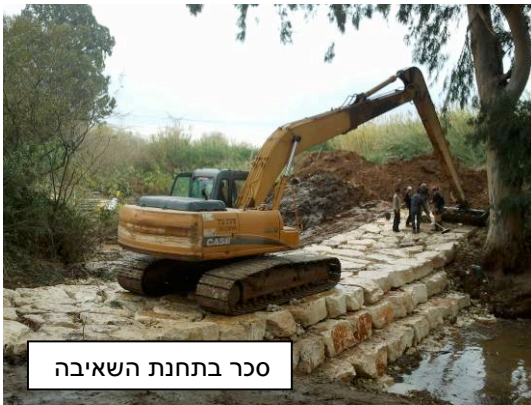
סכר בתחנת שאיבה

1. תחנת שאיבה וסכר שהוקמו במהלך 2011 במעלה מפגש הירקון עם נחל קנה

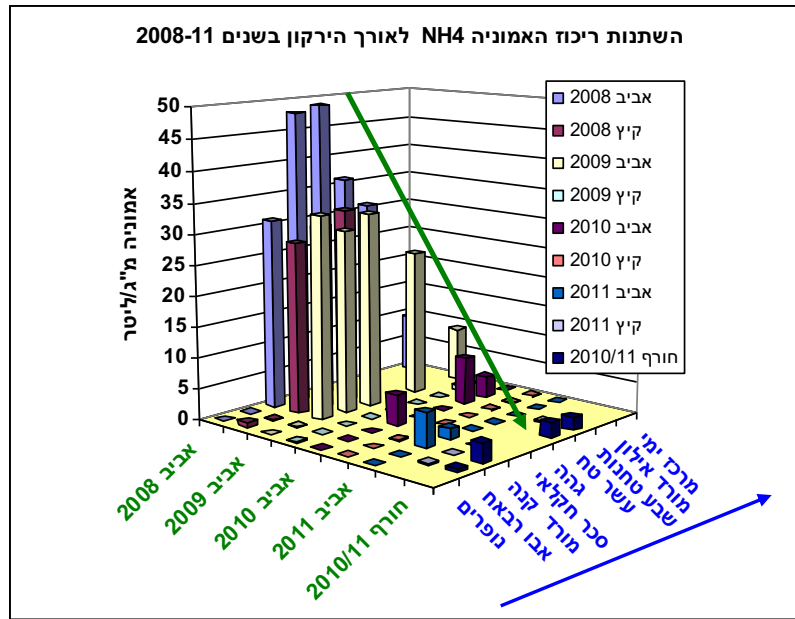
איור 11 - השתנות ריכוזי האמוניה לאורך אפיק נחל הירקון לתקופה 2008 עד 2011

ריכוז האמוניה משתנה לאורך הירקון והשתנה לאורך התקופה של השנים. בשנים 2008 עד 2011 (איור 11). בשנים 2008-09 ריכוז האמוניה היה נמוך מ"ג 0.05 בקטע הנקי של הירקון (נופרים ואבו רבאח) עם כניסת הקולחים במורד קנה, עלה ריכוז האמוניה לערכים שנעו בין 25 ל-40 מ"ג.ל. במורד הנחל, ריכוז האמוניה ירד בהדרגה עד לערכים של כ-10 מ"ג.ל באזור שבע טחנות. עם שידרוג מט"ש כ"ס ה"ה בסוף 2009 והפעלת האגנים בסוף 2010 חלה ירידה משמעותית בריכוזי האמוניה לכל אורך הירקון התיכון לריכוזים הדומים לריכוז שנמדד בקטע הנקי של הירקון.

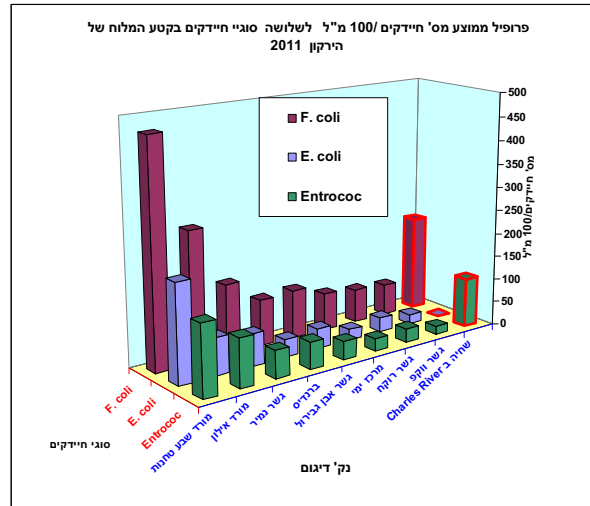
איור 21 – פרופיל ממוצע מס' חיידקים/100 מ"ל לשלושה סוגי חיידקים בקטע המלוח של הירקון 2011

לצורך השוואה בין שלושת סוגי החיידקים, נערך סקר לאורך הקטע המלוח בשמונה נק' דיגום (איור 21). בסקר נמצא בין שלושת החיידקים מתקיים פרופיל דעיכה דומה, המס' המוחלט של החיידקים מהסוגים השונים שונה אך היחס ביניהם קבוע.

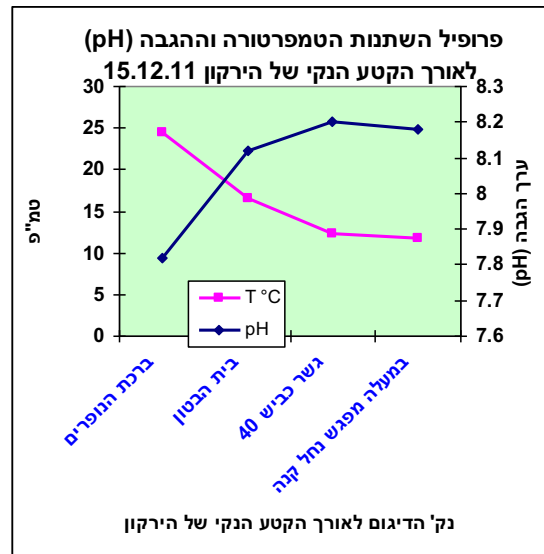
איור 25 - פרופיל השתנות הטמפרטורה וההגבה לאורך הקטע הנקי של הירקון

עליה בערכי ההגבה (pH) לאורך הקטע הנקי מערך הגבה של 7.8, במעלה הקטע עד לערך של הגבה 8.2 במעלה מפגש קנה

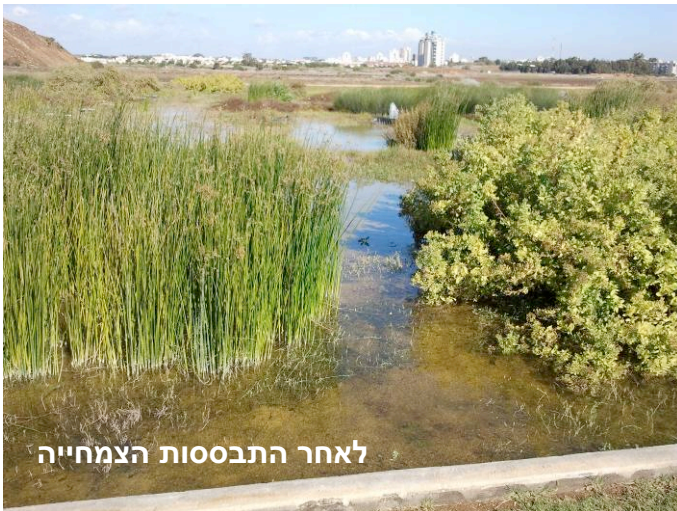
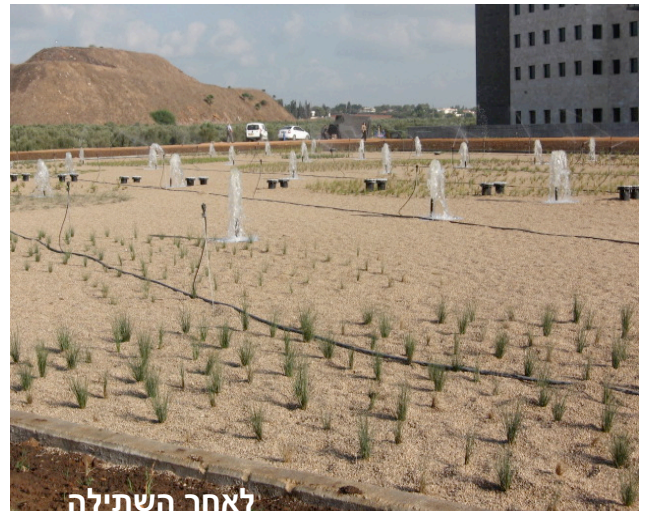
מערכת אגן ירוק מסוג SSF מתוכננת ובנויה כך שזרימת המים מתבצעת דרך טווח של מצע אבן. במערכת האגנים של הירקון המים מוזרמים דרך המצע האבני באופן אנכי. על גבי שטח הפנים הגדול של המצע האבני מתפתח מרבג ביולוגי (ביופילים) של חיידקים ואצות הפועלים באופן ארוכי ואנארוכי בפרוק והרחקת תרכובות אורגניות מן המים וכן כפילטר ביולוגי להרחקת מוצקים. במערכת SSF מתאפשר תפקוד יעיל של המערכת הודות לשטח הפנים הגדול של המצע האבני והמרבג הביולוגי הבא במגע עם המים. החלק העיקרי של נפח באגנים הירוקים מלא במצע האבני ובשורשי הצמחים המאכלסים את האגנים. זרימת המילוי של המים באגנים היא אנכית, כאמור, ומתבצעת לסירוגין בין שלושה האגנים הנפרדים. בזרימת המילוי לסירוגין מתאפשרת כניסת אויר אטמוספרי לחללים שבתוך המצע האבני לעידוד תהליכים מיקרוביאליים אירוביים. מערכת האגנים הירוקים של קולחי מט"ש כ"ס ה"ה תוכננה ונבנתה כמערכת לליטוש קולחים שלישוניים המוזרמים לירקון וכמערכת הגנה על הירקון במקרה של תקלה במט"ש. מערכת

האגנים הירוקים החלה לפעול ב-2011, אם כי הזרמת קולחים באופן לא סדיר החלה מספר חודשים קודם לכן. מערכת האגנים מורכבת משלוש בריכות המופעלות בזרימה תת-קרקעית אנכית, העובדות לסירוגין בהתאם לקצב הזרמת הקולחים לאגנים. הזנת הקולחים מבוצעת באופן עילי באמצעות זקיפים הפרוסים בשטח כל אגן. הקולחים מחלחלים דרך המצע, וממלאים את האגן עד הצפת פני שטח האגן, האגנים מתרוקנים באמצעות מערכת סיפונים. במערכת האגנים פועלים שלושה אגנים, אחד בנפח מים של 3,000 מ"ק ושני אגנים בנפח של 1,500 מ"ק כל אחד. עומק האגנים אחד, 1.2 מטר. כל אגן מולא בשלוש שכבות של מצע אבני (אגרגט): 30 ס"מ דלומיט בגודל 14-19 מ"מ ("חצץ"), 20 ס"מ בזלת בגודל 4-9 מ"מ ("שומשום"), ו-60 ס"מ דלומיט בגודל 4-9 מ"מ ("שומשום").

קיימים שני סוגים עיקריים של מערכות אגנים ירוקים המשמשות לטיפול בקולחים עירוניים. מערכת מים פתוחה בזרימה עילית – surface flow ומערכת זרימה תת קרקעית – subsurface flow. בירקון החלה לפעול בסוף שנת 2010 מערכת מסוג subsurface flow (SSF). המערכת משמשת לטיפול בקולחי כפר סבא והוד השרון. מערכות SSF מחקות למעשה בתי גידול לחים טבעיים ומשמשות גם כבתי גידול לחי וצומח טבעיים, זאת בנוסף לתפקידם המקורי כמטהרי מי שפכים וקולחים. מערכות SSF משמשות בעיקר לטיפול משלים לקולחים שמקורם בשפכים עירוניים ותעשייתיים.

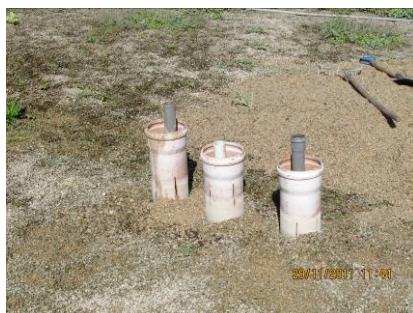
באגנים הירוקים הותקנו מספר נק' דיגום במורכבות משלישיות של שרוולים מחורצים. בכל שרוול הוכנס צינור מחורץ לעומקים שונים של 30, 60 ו-100 מ"מ מתחת לשטח הפנים של המצע (חצץ אבן). הנפח שבין השרוול לצינור מולא במצע באופן זהה להרכב המצע באגנים.

במהלך סתיו 2011 בוצע ניטור של ריכוז החמצן המומס בעומקים השונים של עמודת המצע והמים באגנים. תוצאות ריכוז החמצן המומס (איור 30) מצביעות על ירידה בריכוז החמצן המומס עם העליה בעומק המצע. הריכוז הממוצע שנמדד במים היוצאים מהזקיפים המזינים את האגנים היה כ-6 מג"ל עם סטית תקן של כ-1 מג"ל. ריכוז החמצן המומס ירד עד לריכוז ממוצע נמוך מ-2 מג"ל עם סטית תקן של כ-2 מג"ל בעומק של 60 ו-100 מ"מ בתוך המצע. ריכוז החמצן המומס שנמדד בברכת הסיפונים, דרכם האגן מתרוקן והקולחים זורמים לירקון, היה גם הוא נמוך מ-2 מג"ל עם סטית תקן של כ-1 מג"ל. נמדד גם ריכוז החמצן בגוף המים הפתוח בזמן הקצר (כ-30 דק' לערך) שהאגן מלא במים ומוצף. ריכוז החמצן שנמדד בזמן ההצפה היה הגבוה ביותר

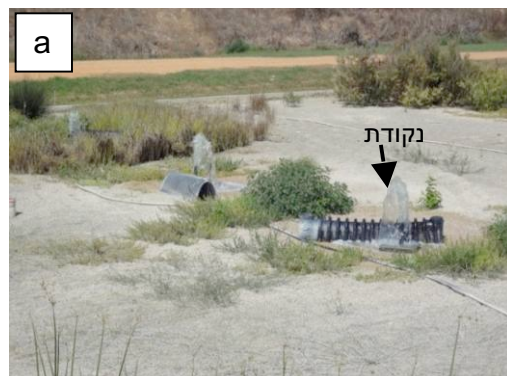
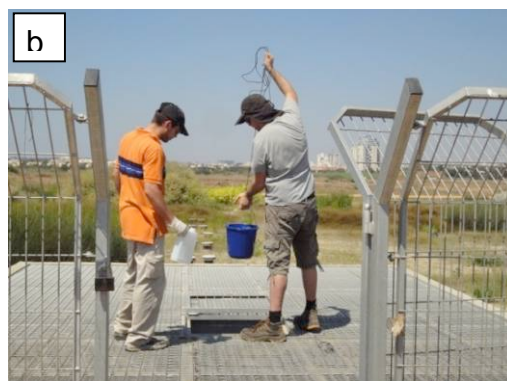
תרשים 1: נקודות הדיגום בכניסה (a) וביציאה (b) מהאגן.
