# דו"ח מצב הירקון

## 2013/14

הדו"ח הוכן על ידי יונתן רז  
רשות נחל הירקון

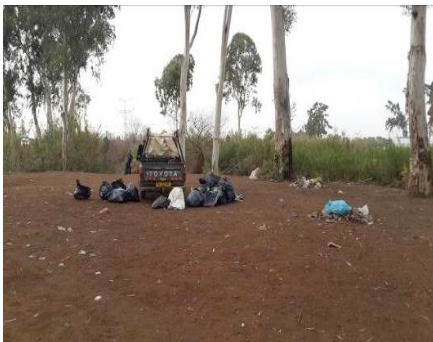
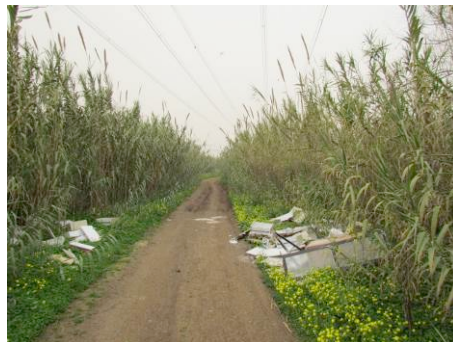
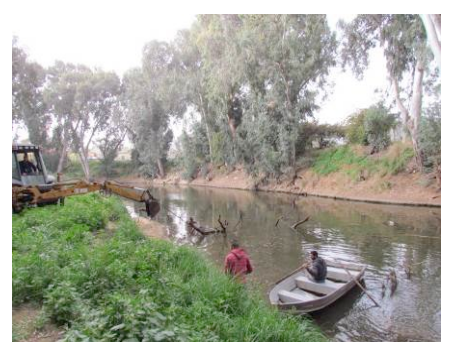
גדולה במיוחד, בעיקר לאחר אירועי גשם וסערות בים, מתבצע ניקיון ופינוי גם באמצעות שופל ומשאיות. במהלך השנה, בנוסף לשוטף, מבוצעות פעולות ניקיון לאורך הירקון, בגדות נחל איילון וביובלי הירקון. בניקיונות אלו סולקה פסולת בכמות גדולה, עשרות משאיות, למזבלה. מקור הפסולת הוא בעיקר מיובלי הירקון ומתעלות הניקוז והיא מגיעה לירקון עם השיטפונות ו"נתקעת" בגדות. בחודש ינואר 2013 התרחש בירקון שיטפון בספיקה של כ- 250 מ"ק לשנייה. שיטפון בספיקות כאלו גורם להצפה של שטחים פתוחים בעיקר חקלאיים בסביבת הירקון. שיטפון גודל כזה סוחף איתו כמויות גדולות במיוחד של פסולת וכן סחף של צמחיית גדות. הפסולת המגיעה מגוונת ביותר וכוללת פלסטיק, צמיגים, מקררים, שלדי מכוניות, חביות ופגרי בעלי חיים. עם תום הגשמים והתייבשות הדרכים בוצעה הוצאת הפסולת ופינויה למטמנות.

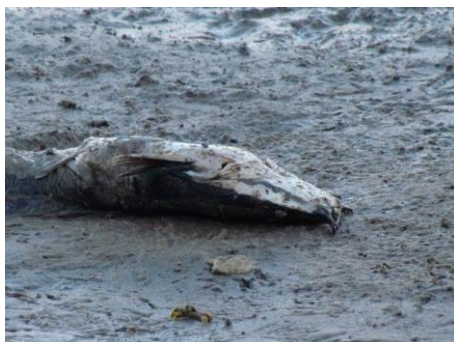
הגדות באמצעות צמחיית גדות צפופה וכמעט ולא התרחשו התמוטטות בגדות למעט במספר מקומות בקטע התיכון, בדרך כלל בקשת החיצונית של עיקולי הנחל. השינויים מעצבים מחדש את הגדה ומעשירים את מגוון בתי הגידול ולכן הם נחשבים כחלק מהדינאמיקה בנחל ועלינו לשקול היטב כיצד מתקנים את ה"נזק", אם בכלל.

הגדות בקטעים העליון והמלוח לא נפגעו. אירוע השיטפון שהתרחש בדצמבר 2013 בספיקה של כ- 100 מק"ש הביא אתו לגדות הירקון בעיקר סחופת של צמחייה וכמות גדולה של פסולת פלסטיק. שיטפון דצמבר 2013 גרם לתמותת שפמונים רבים (תמונה משמאל) ככל הנראה בגלל טמפרטורות מים נמוכות.

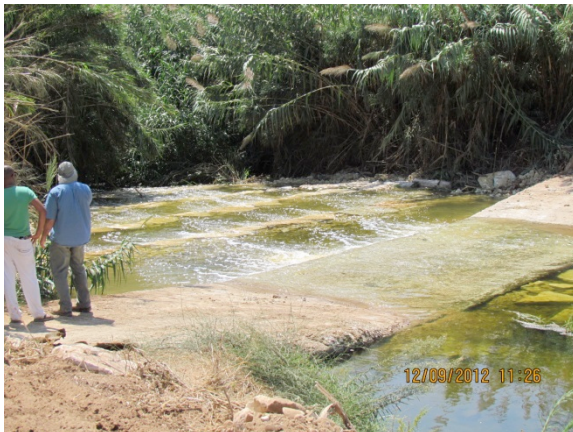
נחל הירקון בעברו היה נחל הזורם בשיפוע מתון ובאופן רצוף ללא מכשולים פיסיים כמו סכרונים שפוגעים ברציפות מההיבט של יכולת דגים לנוע למעלה הנחל. ישנם מספר מיני דגים בירקון שבאופן טבעי שואפים להגיע לאזורים שבמעלה. כחלק משיקום המערכת האקולוגית הרשות מקימה סולמות דגים, שהם מיתקנים הנדסיים שמייצרים שיפוע מתון

היכן שהוקמו סכרונים שמייצרים מדרגה, ומאפשרים לדגים לשחות במעלה הזרם. לפני כ-10 שנים נבנה סולם דגים ב"סכר החקלאי" הנמצא באמצע הקטע התיכון של הירקון.

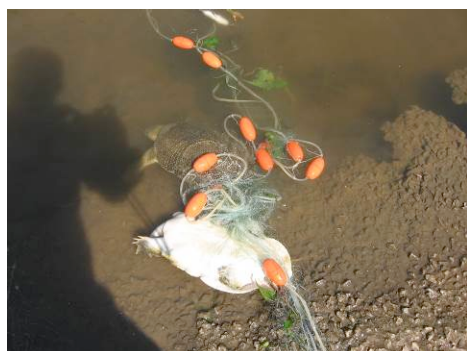
בתמונה נראים שני צבים רכים, אחד הפוך, שהסתבכו ברשת שפרשו דייגים בנחל קנה בקטע שבו זורמים המים מהאגנים הירוקים. מפקח הרשות הספיק לשחררם לפני שטבעו. הצבים שחו לדרכם. הרשת הוחרמה והמקרה דווח לרט"ג.
