רשות נחל הירקון

דוח מצב הירקון

2016

יונתן רז – רשות נחל הירקון

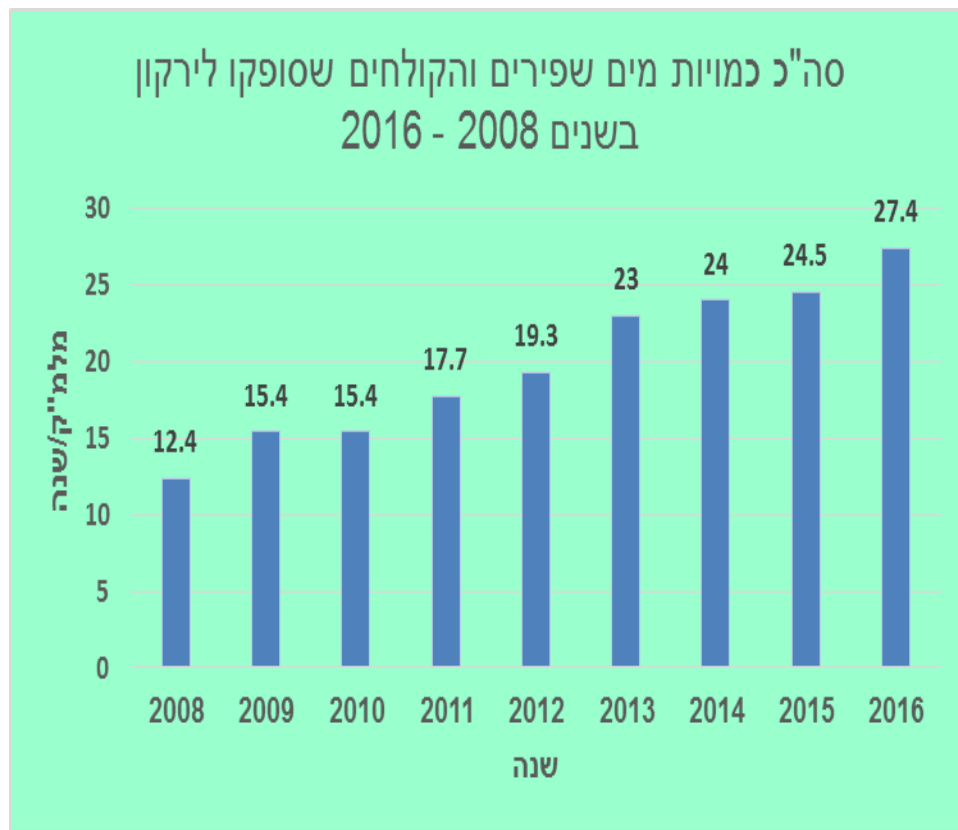
איור 7 – סה"כ כמויות מים שפירים וקולחים שסופקו לירקון בשנים 2008 – 2016

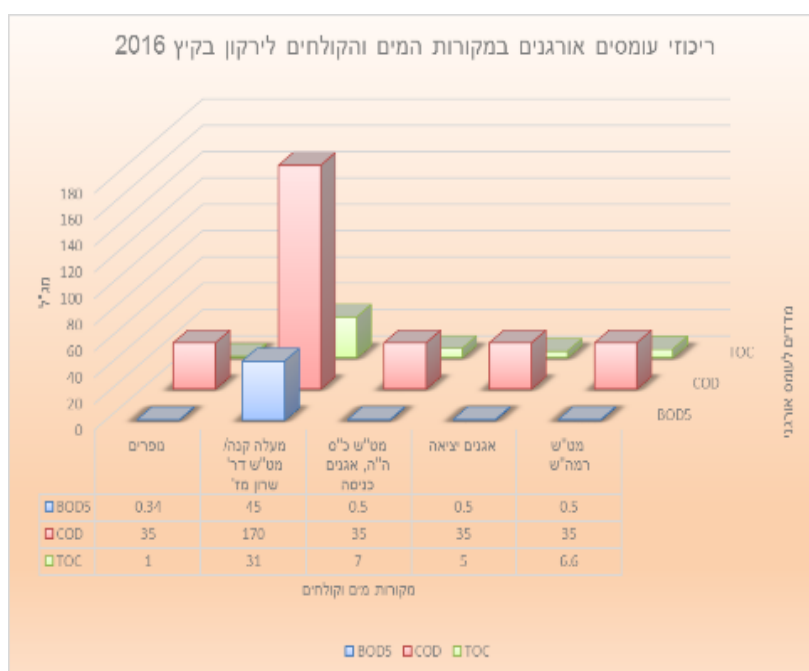
ריכוזי העומסים האורגנים במקורות המים והקולחים לירקון מוצגים באיור 26. בו מוצגים הריכוזים הגבוהים והחורגים מתקן ועדת ענבר, בקולחים שהוזרמו ממט"ש דר' שרון מז'. פרופיל העומס האורגני (BOD ו TOC) לאורך הירקון המהלך 2016 מראה כי בדרך כלל, לאורך התקופה היבשה, העומס האורגני לאורך הנחל היה מתאים לתקן לאיכות מי נחל. בתקופה בה זרמו לירקון קולחים באיכות ירודה מנחל קנה, עלה ריכוז הצח"ב בירקון (איור 27).

איור 26 – ריכוזי עומסים אורגנים במקורות המים והקולחים לירקון בקיץ 2016

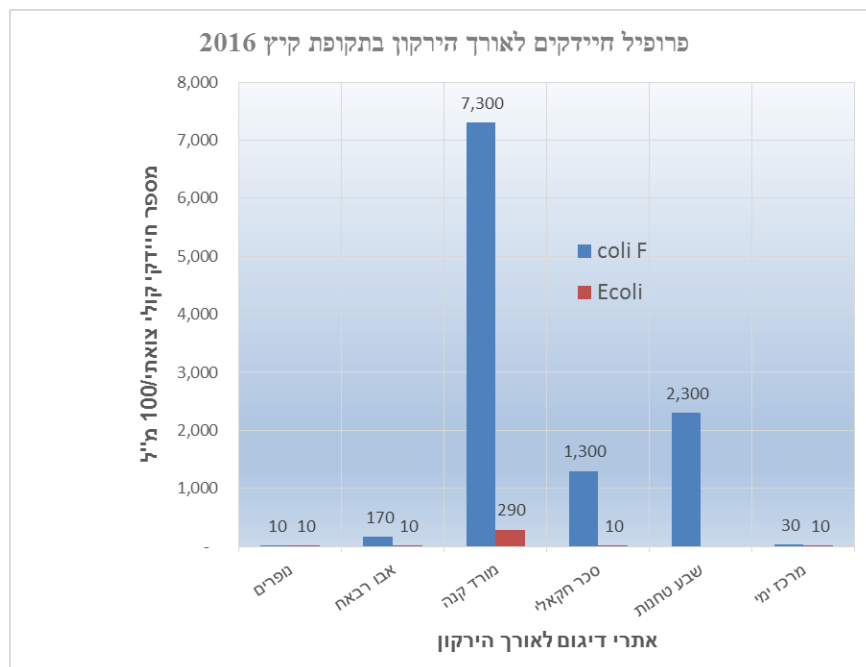
ומאגן נחל קנה. לאורך הקטע התיכון והקטע המלוח של הירקון חלה במהלך הקיץ, ירדה של סדר גודל במספר החיידקים והנגרמת הודות לתהליכי טיהור עצמי.

איור 33 – פרופיל חיידקים לאורך הירקון בתקופת קיץ 2016

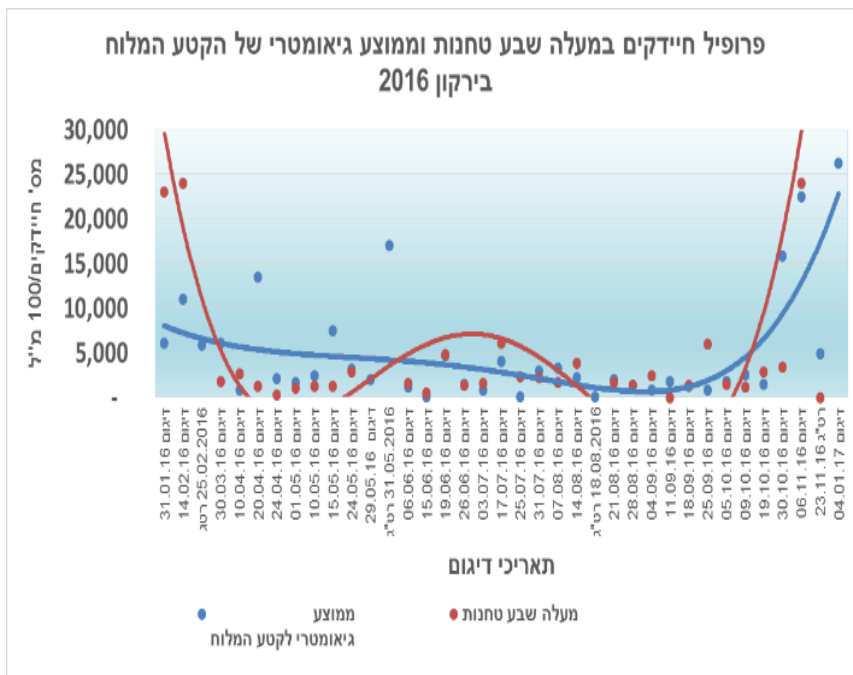
איור 35 - פרופיל השתנות מספר חיידקי קולי צואתי במעלה שבע טחנות ובקטע המלוח מהלך 2016

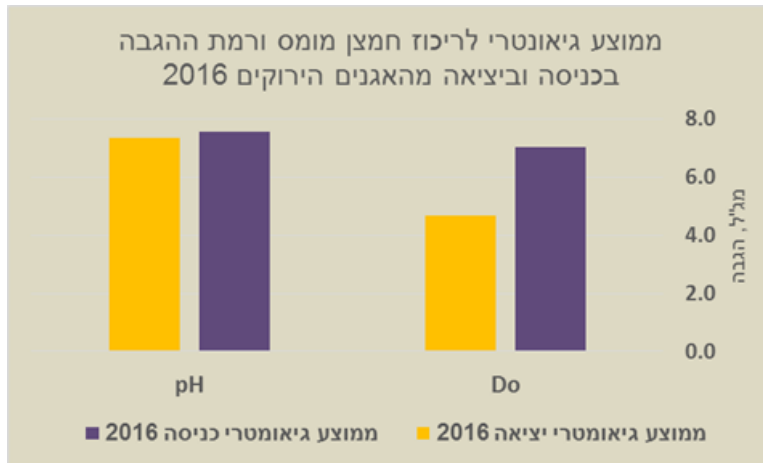
במהלך 2016, ריכוז החמצן המומס בכניסה וביציאה מהאגנים היה שונה בין הכניסה ליציאה מהאגנים, ריכוז של כ 7 מג"ל בכניסה, לעומת ריכוז חמצן מומס של כ 4 מג"ל ביציאה מהאגנים בממוצע (איור 36). זאת בניגוד לריכוזים דומים בכניסה וביציאה מהאגנים ב 2015 (4.58 ו 4.3 מג"ל בהתאמה וללא הבדל מובהק). ובדומה לריכוזים של 5.0 ו 7.5 מג"ל בכניסה וביציאה בהתאמה בשנים 2011-2013. תופעה זו משתנית בהתאם לתקופת האקלימית ומוסברת על ידי הפעילות הבקטריאלית של מערכת האגנים. על פי נתוני התכנון ריכוז החמצן המומס ביציאה מהאגנים אמור להיות 5.5 מג"ל. כמו כן לא נמדד הבדל מובהק בין ערכי ההגבה (pH) ביציאה והכניסה מהאגנים (איור 36).

איור 36 - ממוצע גיאומטרי לריכוז חמצן מומס ורמת ההגבה בכניסה וביציאה מהאגנים הירוקים 2016
