# דוח מצב הירקון 2019

יונתן רז – רשות נחל הירקון

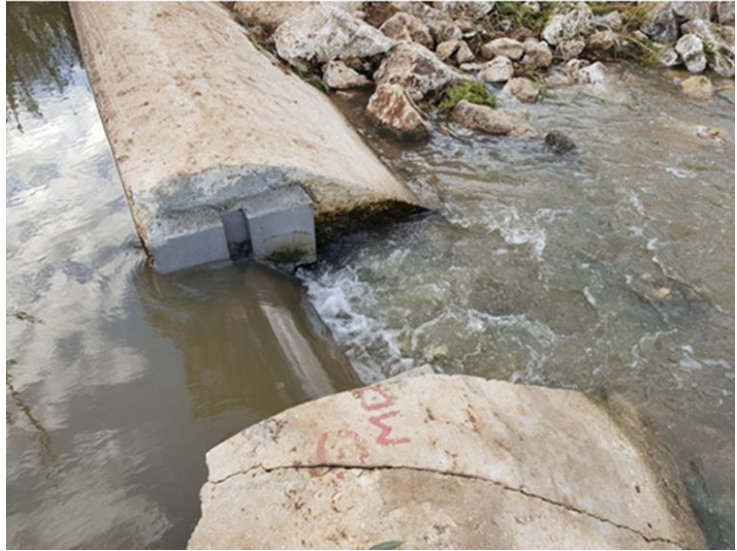
נזיר, פתח המים שנפרץ בקיר הטיית המים באתר עשר טחנות, מקור המים לסולם הדגים

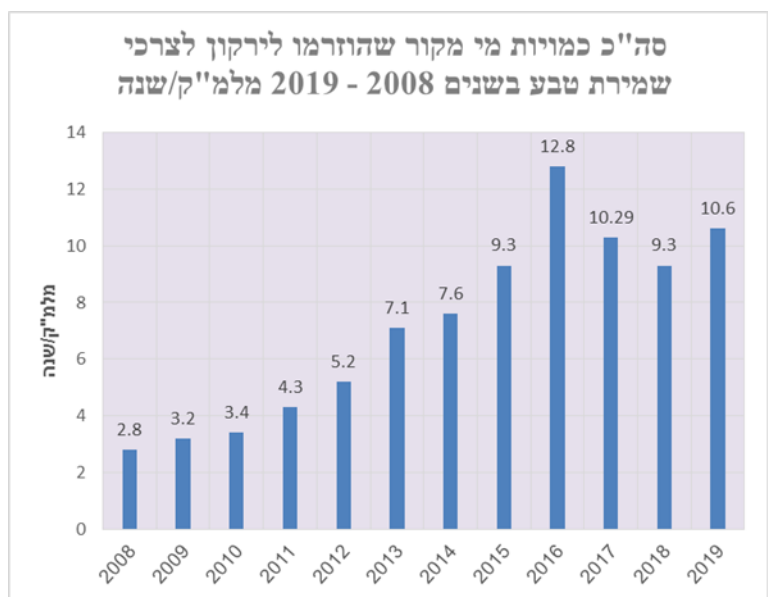
איור 8 – סה"כ כמויות מי מקור שהוזרמו לירקון לצרכי שמירת טבע בשנים 2008 - 2019

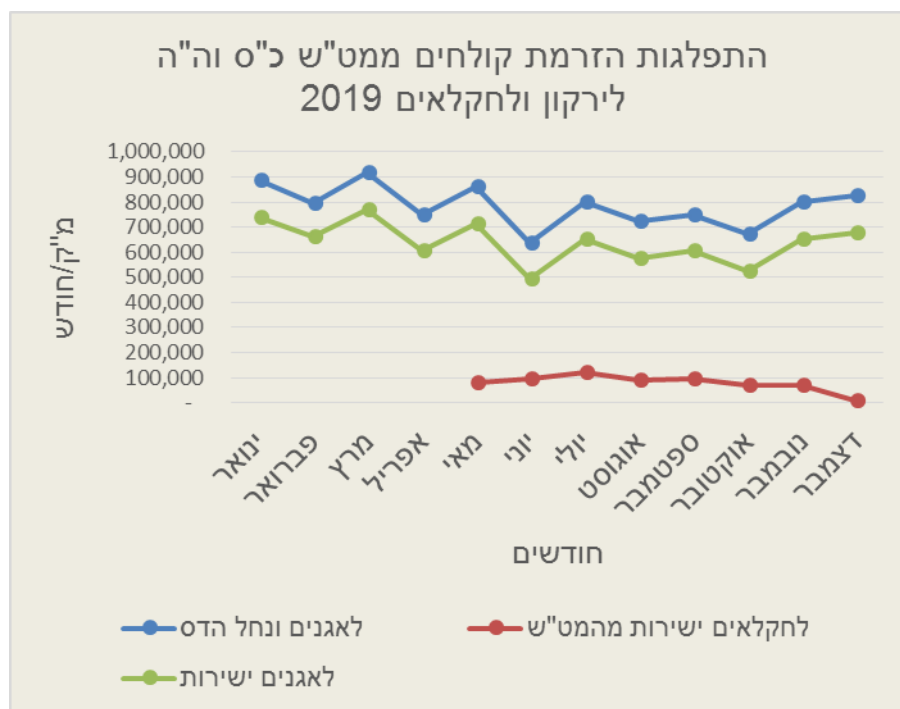
איור 14 – כמויות קולחים שהוזרמו לירקון ולחקלאים ממת"ש כ"ס הוד"ש 2019

9,388,416	לאגנים ונחל הדס לחקלאים ישירות מהמט"ש
622,300	
10,010,716	סה"כ קולחים מהמט"ש

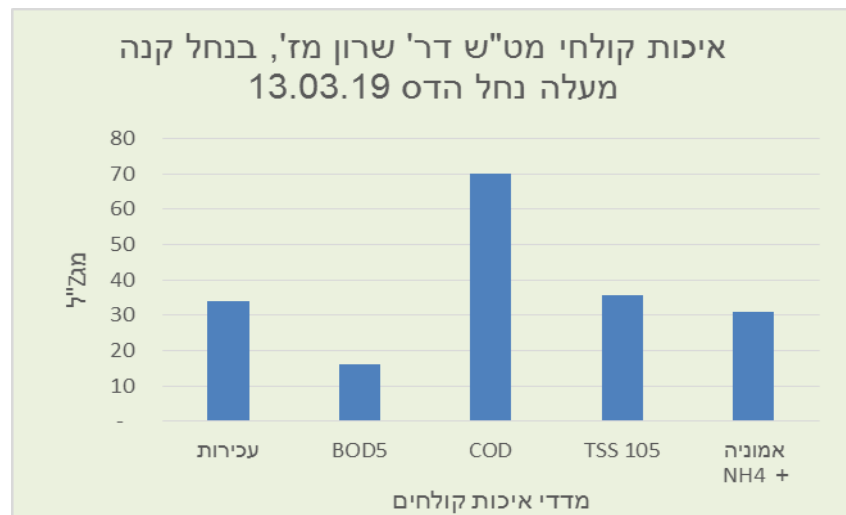
איור 17 – איכות קולחי מט"ש דר' שרון מז' המוזרמים בנחל סיר ונחל קנה לירקון

איור 17 מצביע על איכויות קולחים שניוניים שהוזרמו ממט"ש דר' שרון מז' והגבוהות בסדר גודל אחד מהמותר להזרמה לנחלים על פי ועדת ענבר.
