סקר דגים בנחל הירקון

אוקטובר 2021

פרסומי רשות נחל הירקון
2021

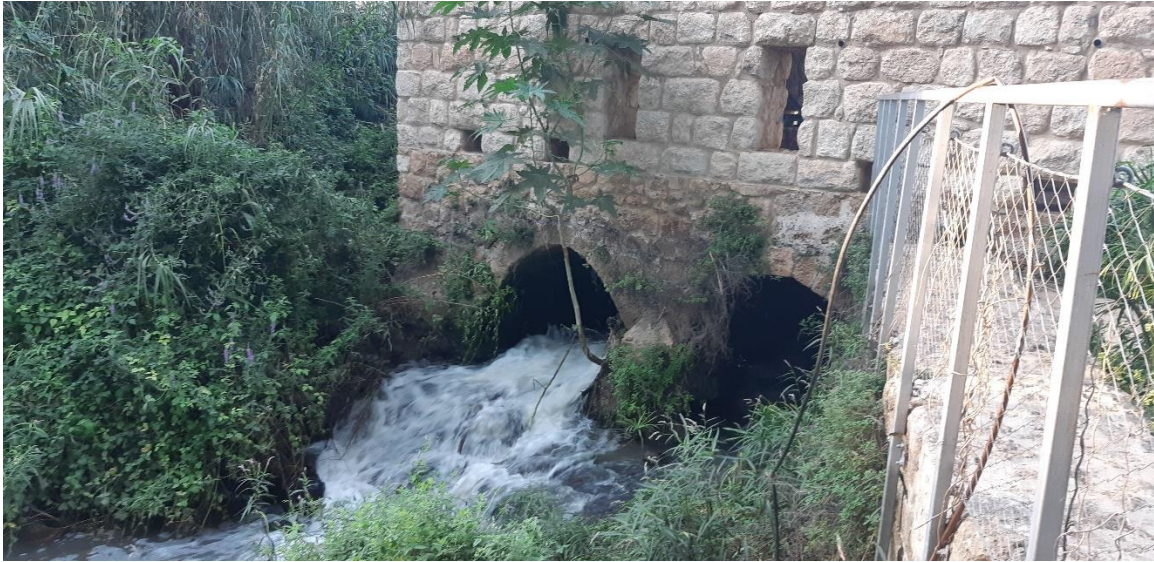
איור 3. חיבור הירקון המלוח לירקון המתוק, דרך מעברי המים של טחנת הקמח הישנה.

התחנה התחתונה בקטע התיכון של הירקון (איור 1). בבריכת שבע טחנות. לבריכה קירות אבן, כמעט ללא צמחיית גדות (איור 2). הפרש גבהים בינה לבין הבריכה העליונה יוצר אשד, עשיר בחמצן ונוטרנטיים מהבריכה העליונה. המים גולשים מהבריכה דרך מעברי טחנת הקמח העתיקה, והמהווים מקום מסתור לדגים. מהאזור הדרום מערבי של הבריכה, קיים חיבור אל הירקון המלוח דרך מעברי טחנת הקמח העתיקה (איור 3). דרכם יכולים לעלות דגים, אל הבריכה, ומשם לקטע המתוק של הנחל.

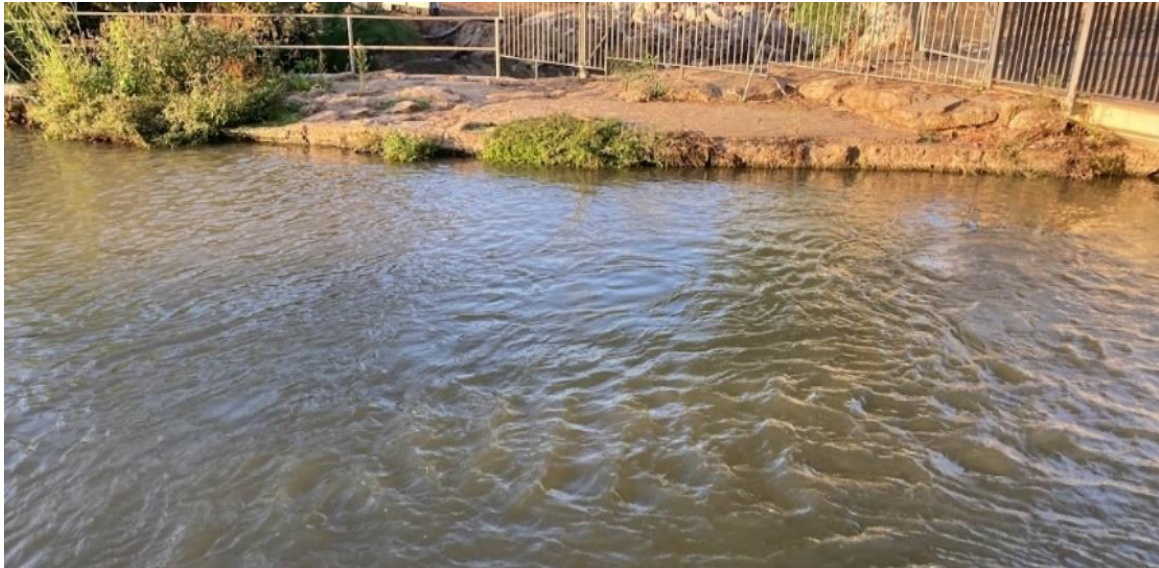
איור 4. בריכת שבע טחנות. אזור כניסת המים לבריכה. מעט צמחייה בגדות.

הבריכה רחבה, חשופה לשמש, הזרימה איטית ברוב שטח הבריכה. באזור כניסת המים לבריכה, יש זרימה חזקה שממשיכה לאורך צידה הצפוני של התעלה (איור 4). עומק המים נע בין חצי מטר ליד הגדות עד מטר במרכז הבריכה. באזור כניסת המים, עומק המים מגיע ל 1.5 מטר. הקרקעית קשה. סלעים בודדים ליד קירות הבריכה.

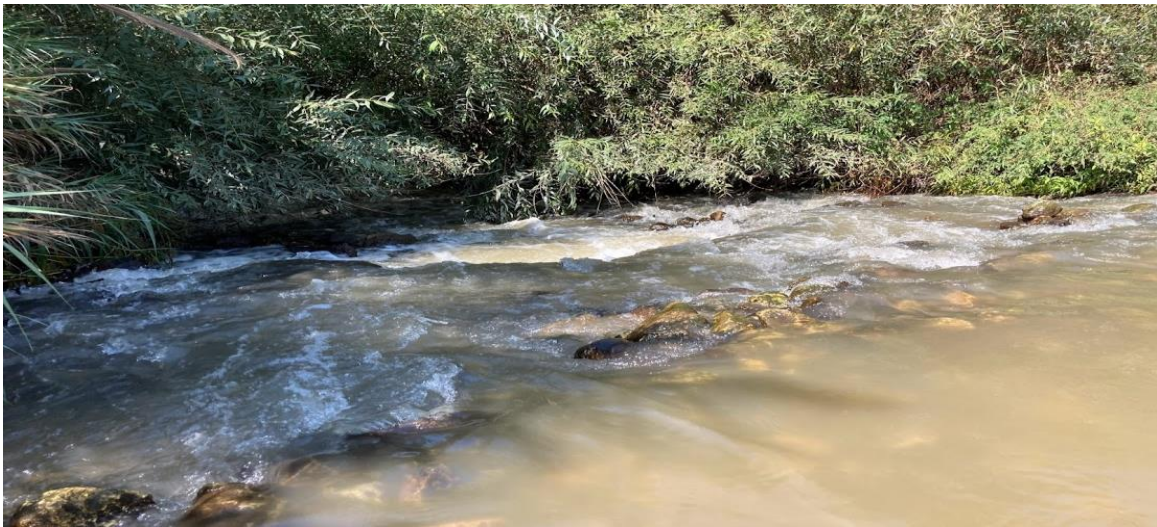
איור 6. מורד סכר תע"ש – קטע הסכר ותחילת הגלישה.

סכר תע"ש הוא מעבר מים חקלאי בירקון, ממוקם בקטע התיכון של הירקון (איור 5). הסכר בנוי מאבנים וסלעים בגדלים שונים. הדיגום בוצע מהסכר דרך המפל לאזור הבריכתי במורד. המים הינן מי מקור וקולחים מטוהרים ביחס של 50% מכל מקור, בספיקה של כ 2,500 מק"ש. התחנה התחתונה מחולקת לכמה קטעים שונים במאפייניהם: מעבר המים עצמו, חשוף, עם מצע אבני (איור 6), המגלש – בנוי מאבנים גדולות וסלעים. רוב השטח מוצל על ידי ערבה, אקליפטוס ועב קנה. זרימת Riffle יחסית לזרימה בירקון עם ריכוזי חמצן גבוהים (7.2ppm) (איור 7), וקטע המורד – במרכז זרימה, ובגדות אזורים שקטים ומוצללים, עם שורשי עצים, ענפים ואבנים (איור 8). התחנה העליונה מהסכר בצורה שונה מהתחנה התחתונה. המים עמוקים (כ 2 מטר במרכז), זרימה איטית, הקרקעית טינית. ניתן היה לדגום רק בסמוך לגדות, בשל עומק המים. הגדות מכוסות בצמחיית ערבה ועב קנה הגולשת לתוך המים (איור 9). המים מליחים ($1104 \mu\text{s/cm}$) וריכוזי חמצן גבוה (6.04ppm) (טבלה 2).

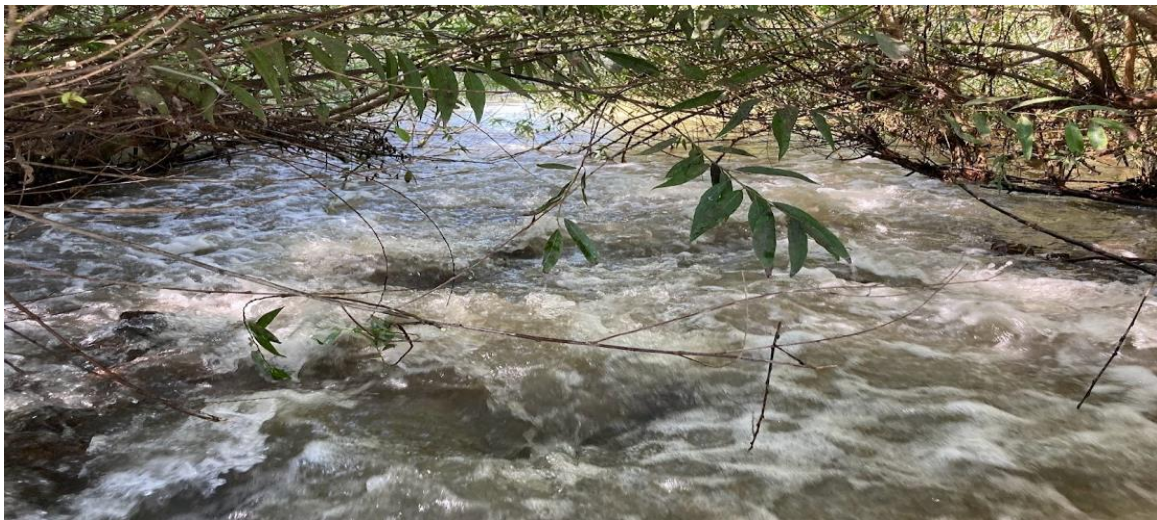
איור 7. מורד סכר תע"ש – קטע זרימת Riffle חזקה.

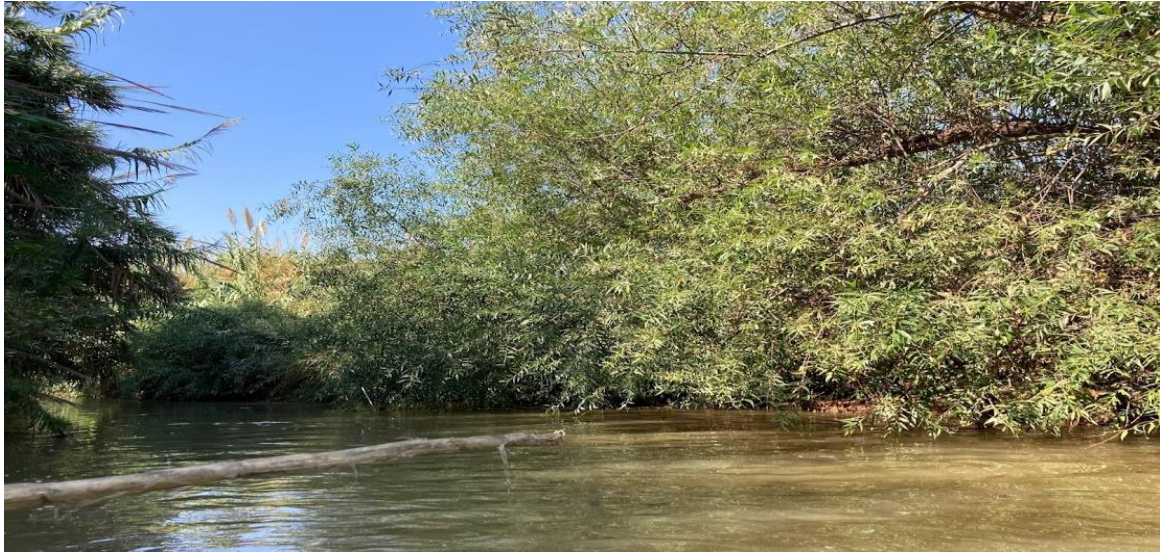
איור 8. מורד סכר תע"ש – קטע מורד התחנה.

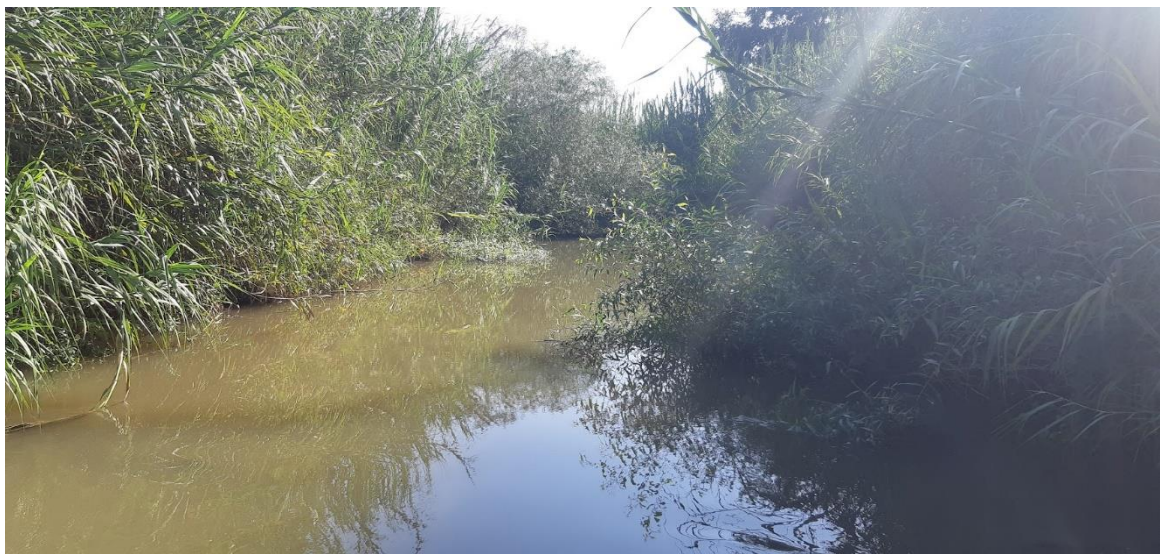
איור 9. תחנה מעלה סכר תע"ש.

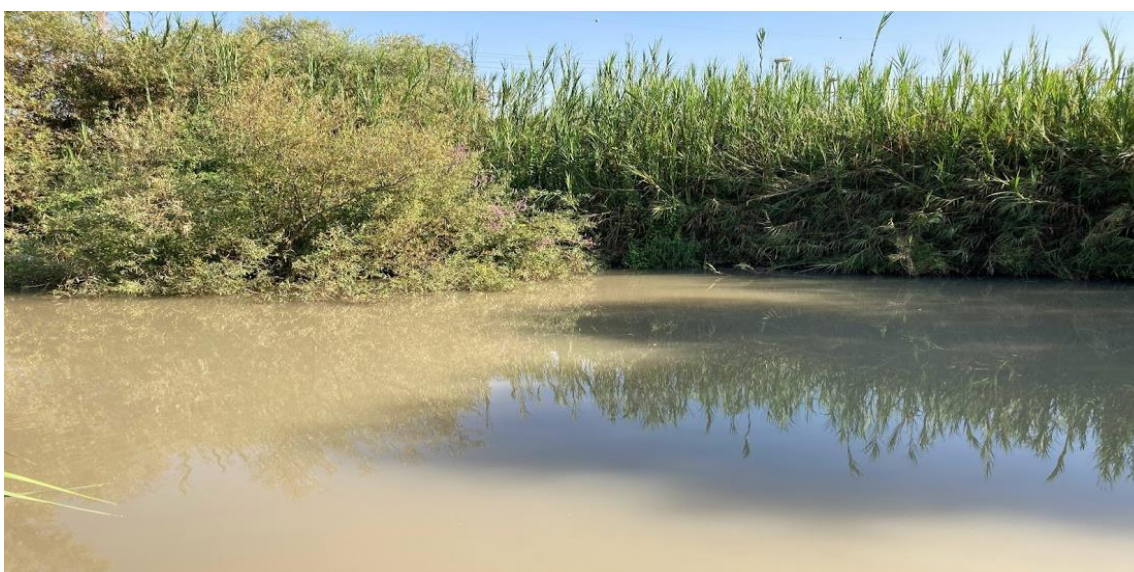
איור 11. תחנה מעלה סכר קנה.

מעלה סכר קנה, נמצאת במורד הקטע העליון של הירקון. לפני המפגש עם נחל קנה וכניסתו לירקון (איור 10). הסכר, יוצר במעלה בריכה גדולה ושקטה עם זרימה איטית מאוד, קרקעית קשה ומים עמוקים (עד 1.5 מ) במרכז. הגדות מכוסות בצמחיית ערבה, צפצפת הפרת, קנה, עב קנה, שנית גדולה, גומא ועוד (איור 11). הצמחים גולשים לתוך המים ומהווים מקום מסתור ומקור מזון לדגים. המים, הינם מי מקור מתוקים ($788 \mu\text{s/cm}$), טמפרטורה נמוכה במקצת בהשוואה לקטע התיכון של הנחל (23.2 מ"צ) וריכוז חמצן נמוך במקצת, שתואם לשעות הבוקר המוקדמות (4.5ppm) (טבלה 2).

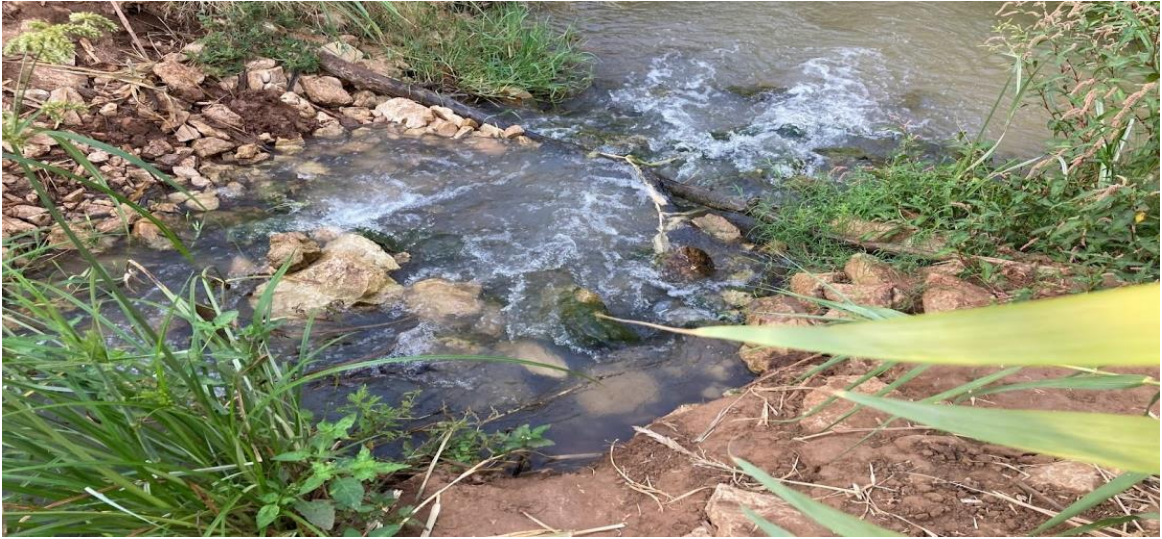
איור 12. סולם דגים – זרימה בין האבנים.

סולם הדגים, נבנה באביב 2021, במטרה לייצר מעבר אפשרי בין הקטע התיכון לקטע העליון של נחל הירקון, לבעלי חיים שאינם יכולים לעלות ולעבור את הסכר המפריד בין הקטע התיכון של הירקון, במורד הסכר לקטע העליון והנקי של הירקון שבמעלה הסכר. סולם הדגים נבנה עם מורכבות מבנית גדולה ושיפועים מתונים, המאפשרים לדגים לעלות במעלה הזרם, תוך כדי מציאת מקומות מנוחה. במרכז הסולם, אבנים, היוצרים זרמי Riffle (איור 12). במרכז ערוץ הסולם ובגדות צמחיית סוף, קנה, גומא ועוד, צמחייה זו שבערוץ גורמת להאטה של מהירות הזרימה ומהווה מקומות מסתור ומקור מזון רב (איור 13). בגדות, מפוזרות אבנים, וצמחיית גדות צפופה, ביניהם נמצאים רוב הדגים (איור 14). במעלה הסולם, בסמוך לכניסת מי הנחל אל תוואי הסולם קיימת בריכה עם זרימה יחסית חזקה (איור 15). מצע הסולם שונה מקטע לקטע. אבנים, קרקע קשה וטינית יותר ליד מעבר המים לירקון. עומק המים נע בין כמה ס"מ בין האבנים עד ל כ 40 ס"מ ליד מעבר במים..

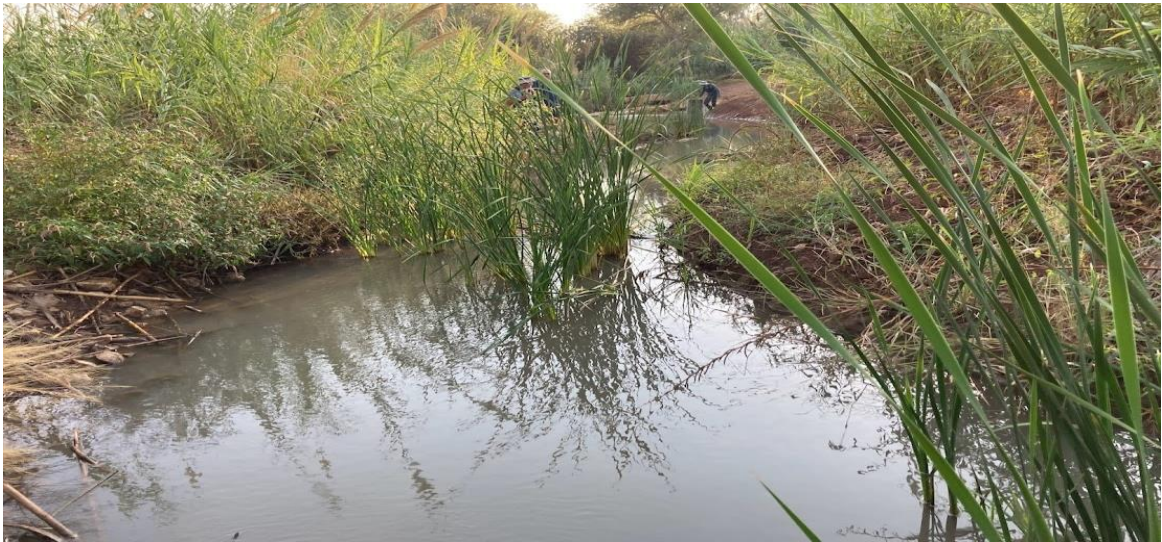
איור 13. סולם דגים – צמחייה טבולה וגדות.

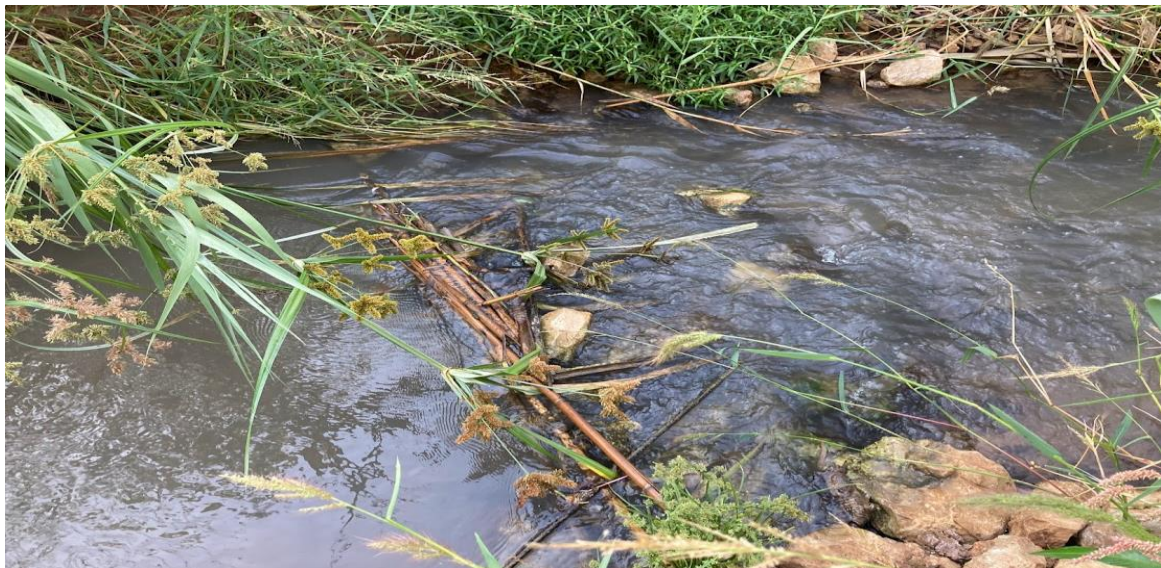
איור 14. סולם דגים – אבנים בגדות.

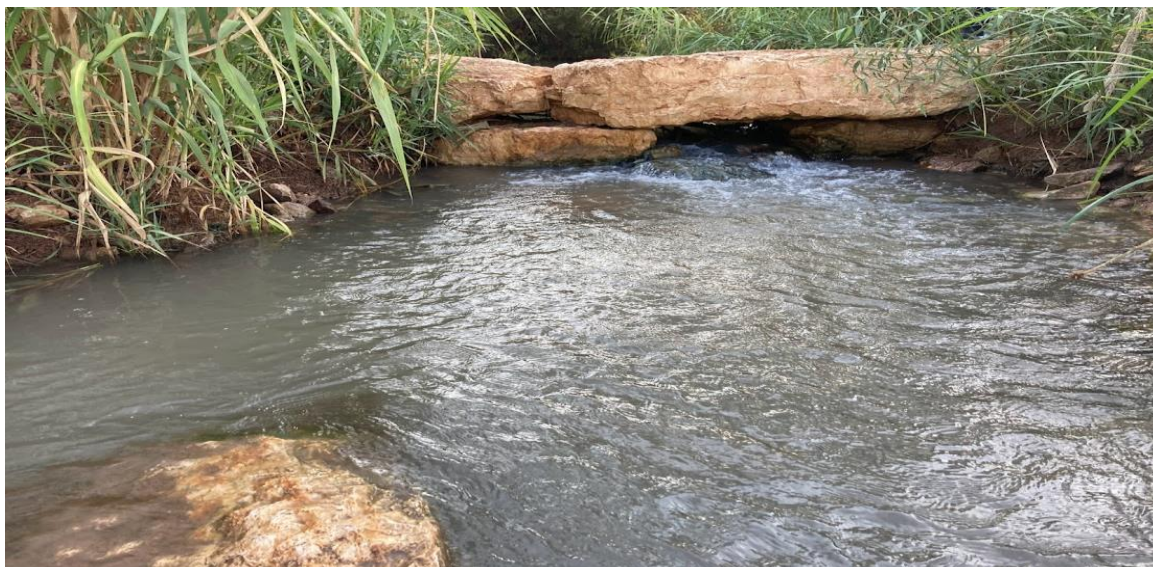
איור 15. סולם דגים – המגלש מנחל הירקון.

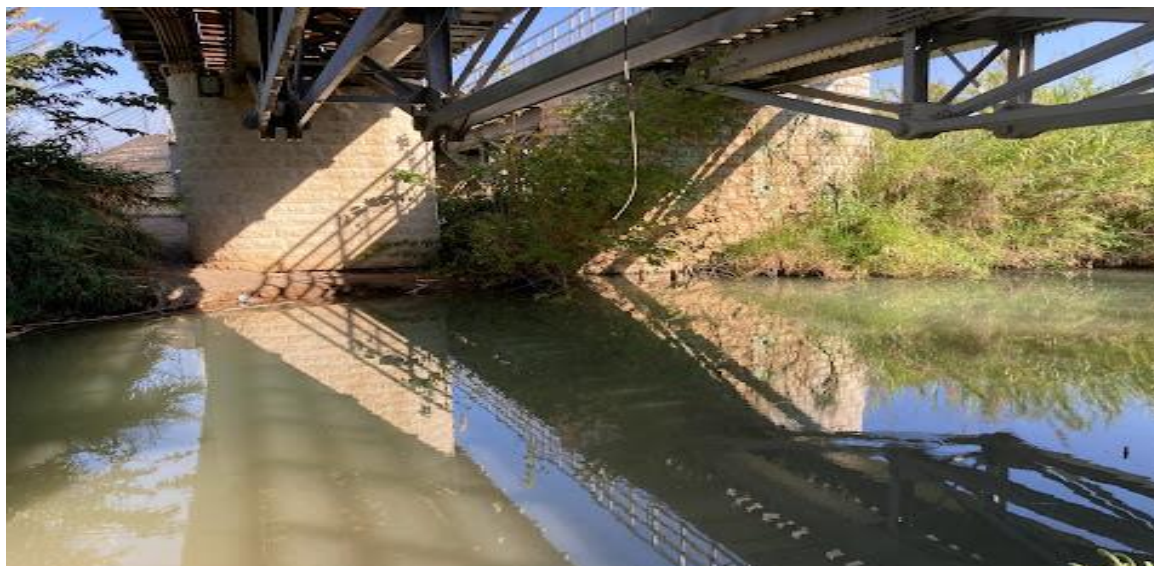
איור 17. תחנת גשר רכבת – אפיק רחב ועמוק.

התחנה ממקומת במורד בריכת הנופרים. במעלה גן לאומי מקורות הירקון (איור 16). קטע הנחל שקט, עמוק (1.7 מטר), ורחב (7 מטר). גדות הנחל מכוסות בעיקר בצמחיית קנה מצוי (איור 17). הקרקעית טינית בוצית, ללא אבנים במרכז האפיק. בגדות הנחל יש אבנים, שורשים וברזלים שונים. המים הינם מי מקור מתוקים ($797 \mu\text{s/cm}$) וריכוז חמצן גבוה (6.5ppm) (טבלה 2).

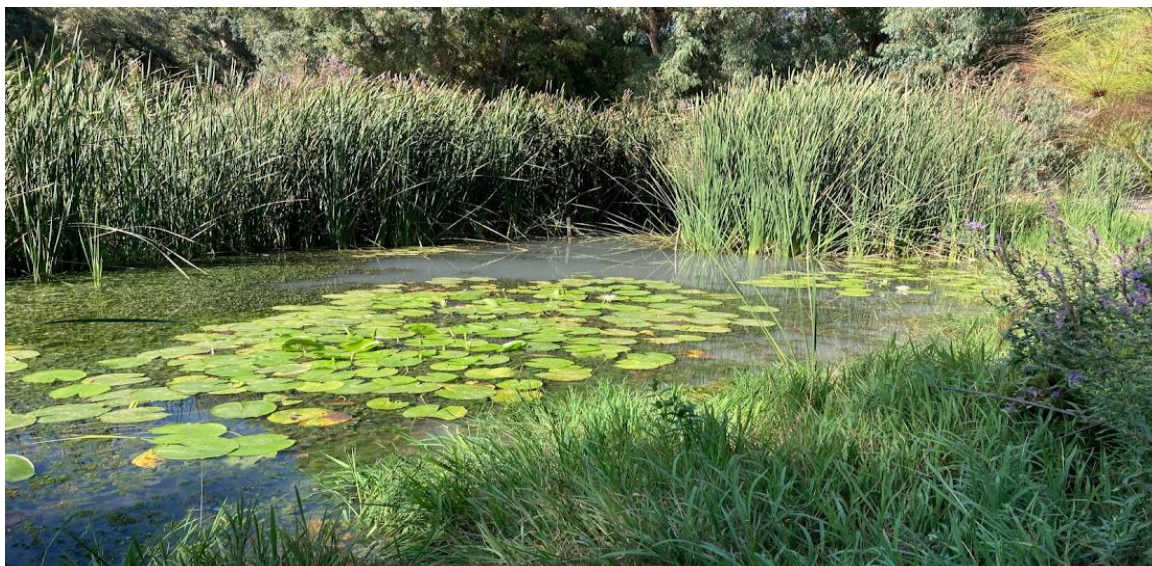
איור 19. בריכת הנאוויית הכחולה.

בריכה חפורה בגן לאומי ירקון (איור 18). אליה מסופקים בשאיבה ובספיקה של 20 מק"ש, מי מקור מאפיק הירקון. מי הירקון מוזרמים בחזרה לירקון בגרביטציה. הבריכה משמשת גם כבריכה לגידול והשבה של צמחי נימפאה תכולה. הבריכה עמוקה – כ 1.8 מטר במרכז. כיסוי כמעט מלא של צמחייה טבולה: סוף, קרנן טבול ונמפיאה תכולה. הקרקעית טינית. הגדות מכוסות בצמחיית קנה ודוחנן זוחל שגולשים למים (איור 19).
