דוח מצב הירקון 2021

יונתן רז – רשות נחל הירקון

דוח ממשק ותחזוקה בסביבת נחל הירקון 2021

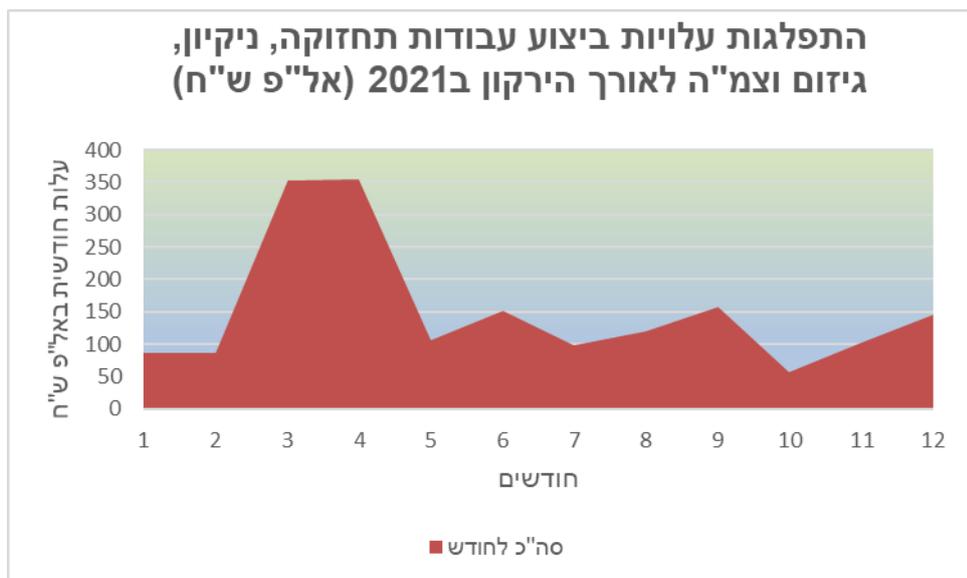
איור 2 – פרופיל התפלגות חודשית של עלויות ביצוע עב' תחזוקה, ניקיון, גיזום וצמ"ה בירקון 2021

עבודות תחזוקת האפיק, הכוללות את הגדות, שבילי הירקון והטיפול בעצים מתמקדות בעיקר החודשי האביב והקיץ. באביב העבודות העיקריות הן עבודות הקשורות בפעולות ניקוי ופינוי פסולת מהאפיק והכשרת הדרכים. בסתיו מבוצעות בעיקר עבודות גיזום עצים וניקוז כהכנות לחורף (איור 2).

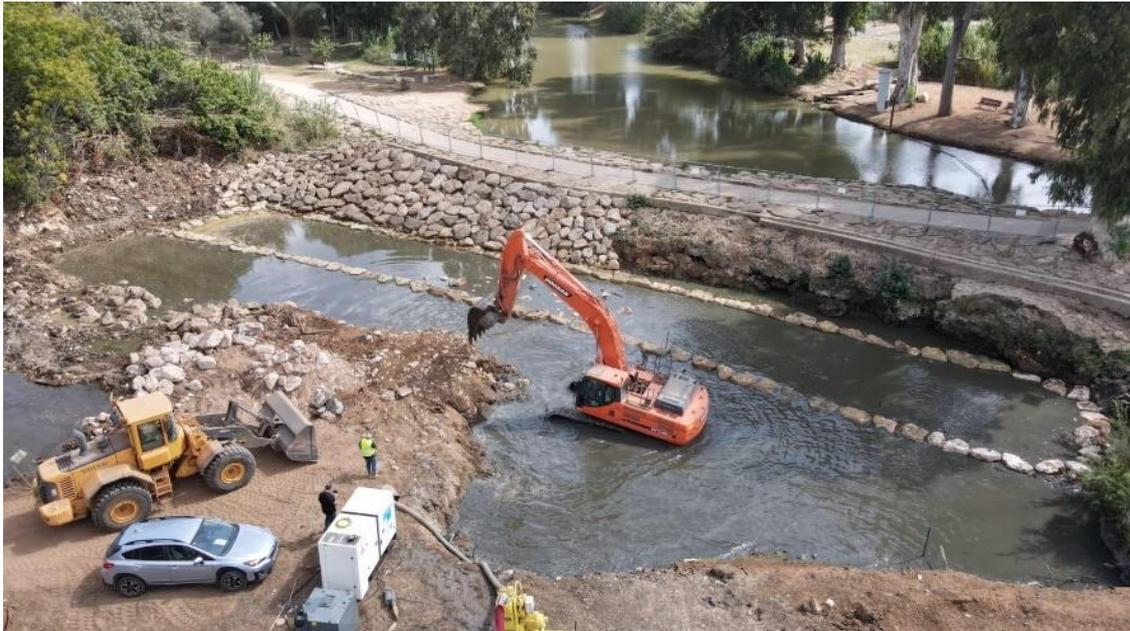
שיקום סכר שבע טחנות

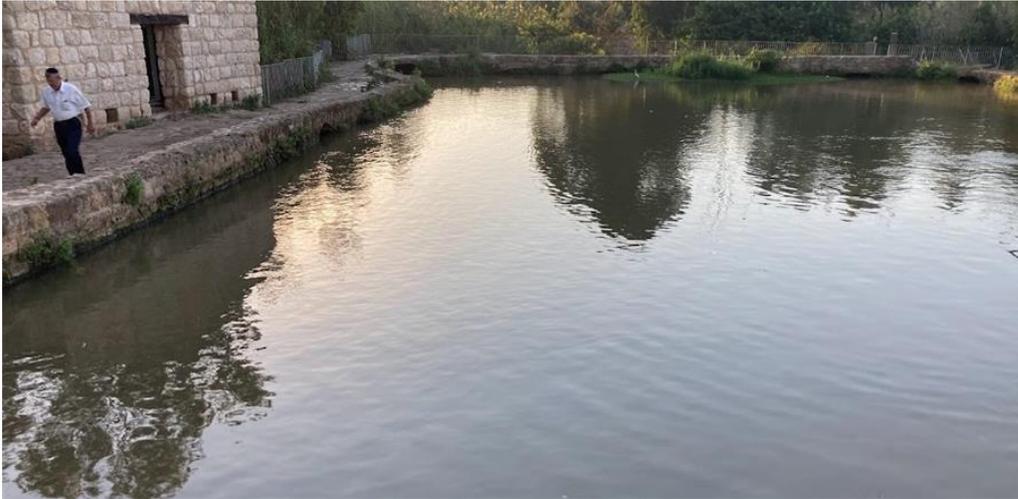
איור 2. בריכת שבע טחנות. החלק הדרומי ללא זרימה וללא צמחייה

התחנה התחתונה בקטע התיכון של הירקון (איור 1). בבריכת שבע טחנות. לבריכה קירות אבן, כמעט ללא צמחיית גדות (איור 2). הפרש גבהים בינה לבין הבריכה העליונה יוצר אשד, עשיר בחמצן ונוטרנטיים מהבריכה העליונה. המים גולשים מהבריכה דרך מעברי טחנת הקמח העתיקה, והמהווים מקום מסתור לדגים. מהאזור הדרום מערבי של הבריכה, קיים חיבור אל הירקון המלוח דרך מעברי טחנת הקמח העתיקה (איור 3). דרכם יכולים לעלות דגים, אל הבריכה, ומשם לקטע המתוק של הנחל.

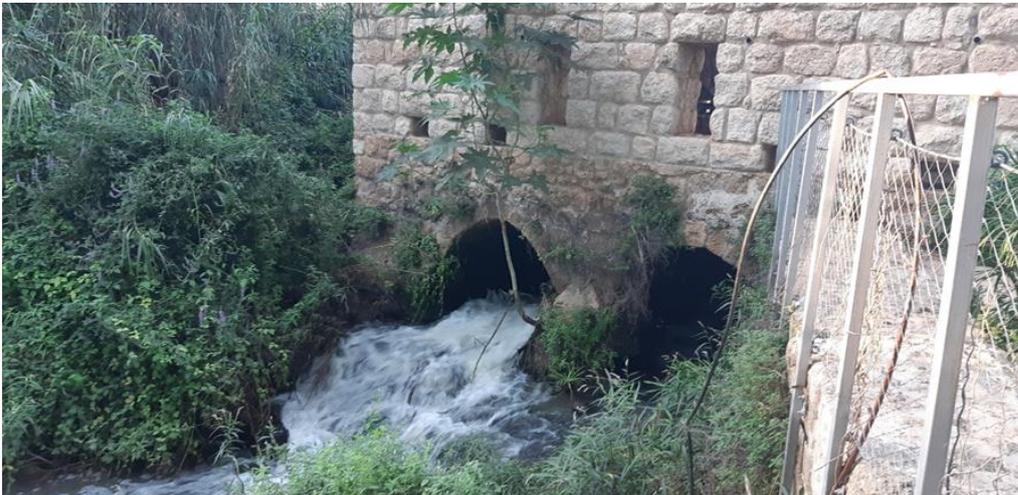
איור 3. חיבור הירקון המלוח לירקון המתוק, דרך מעברי המים של טחנת הקמח הישנה

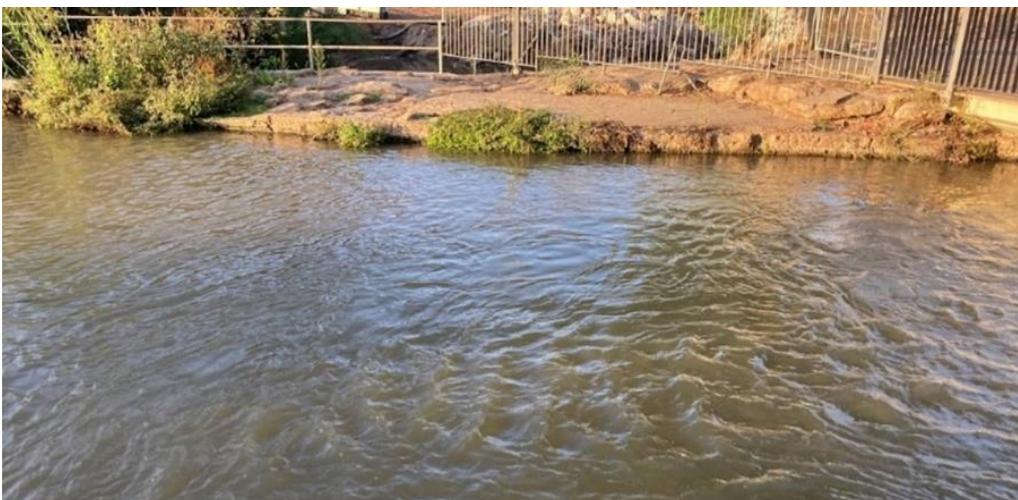
איור 4. בריכת שבע טחנות. אזור כניסת המים לבריכה. מעט צמחייה בגדות

הבריכה רחבה, חשופה לשמש, הזרימה איטית ברוב שטח הבריכה. באזור כניסת המים לבריכה, יש זרימה חזקה שממשיכה לאורך צידה הצפוני של התעלה (איור 4). עומק המים נע בין חצי מטר ליד הגדות עד מטר במרכז הבריכה. באזור כניסת המים, עומק המים מגיע ל 1.5 מטר. הקרקעית קשה. סלעים בודדים ליד קירות הבריכה.

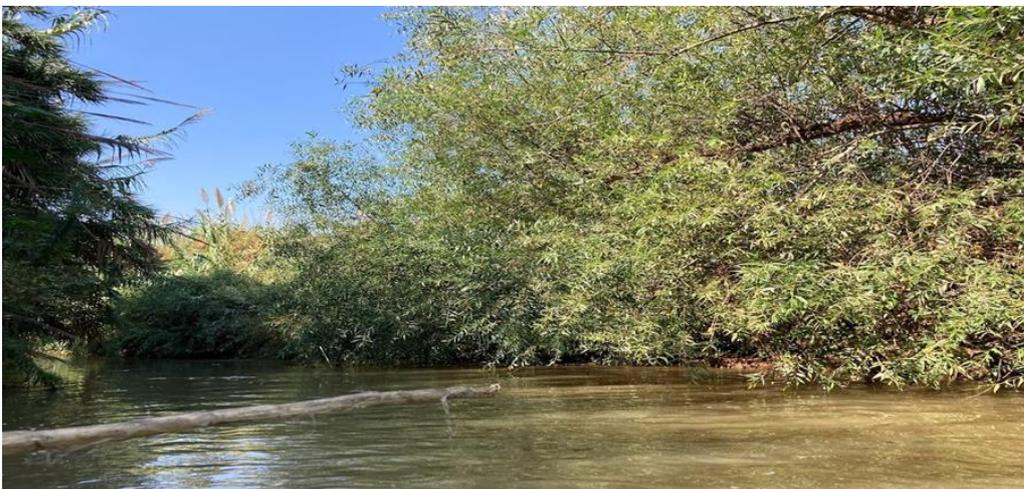
איור 8. מורד סכר תע"ש – קטע מורד התחנה

סכר תע"ש הוא מעבר מים חקלאי בירקון, ממוקם בקטע התיכון של הירקון (איור 5). הסכר בנוי מאבנים וסלעים בגדלים שונים. הדיגום בוצע מהסכר דרך המפל לאזור הבריכתי במורד. המים הינן מי מקור וקולחים מטהרים ביחס של 50% מכל מקור, בספיקה של כ 2,500 מק"ש. התחנה התחתונה מחולקת לכמה קטעים שונים במאפייניהם: מעבר המים עצמו, חשוף, עם מצע אבני (איור 6), המגלש – בנוי מאבנים גדולות וסלעים. רוב השטח מוצל על ידי ערבה, אקליפטוס ועב קנה. זרימת Riffle חזקה יחסית לזרימה בירקון עם ריכוזי חמצן גבוהים (7.2ppm) (איור 7), וקטע המורד – במרכז זרימה, ובגדות אזורים שקטים ומוצלים, עם שורשי עצים, ענפים ואבנים (איור 8).

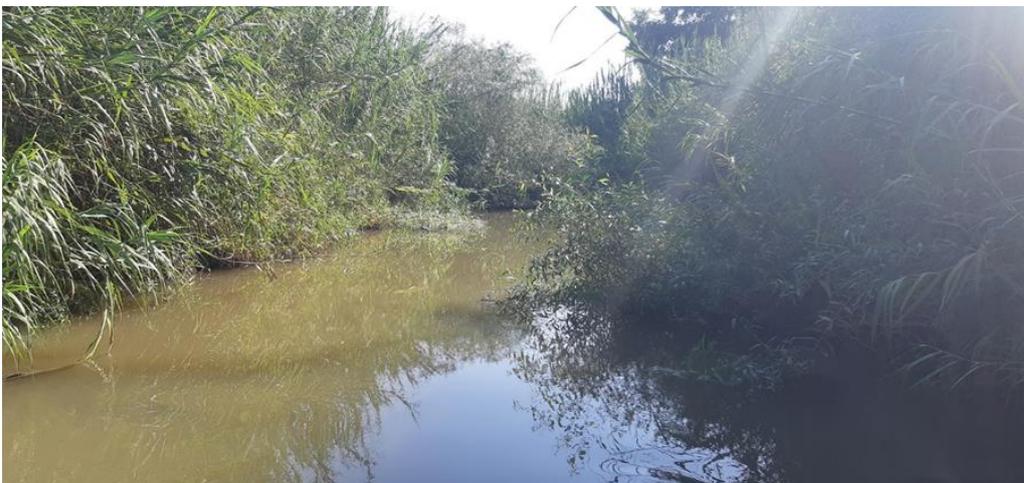
איור 9. תחנה מעלה סכר תע"ש

התחנה העליונה מהסכר בצורה שונה מהתחנה התחתונה. המים עמוקים (כ 2 מטר במרכז), זרימה איטית, הקרקעית טינית. ניתן היה לדגום רק בסמוך לגדות, בשל עומק המים. הגדות מכוסות בצמחיית ערבה ועב קנה הגולשת לתוך המים (איור 9).

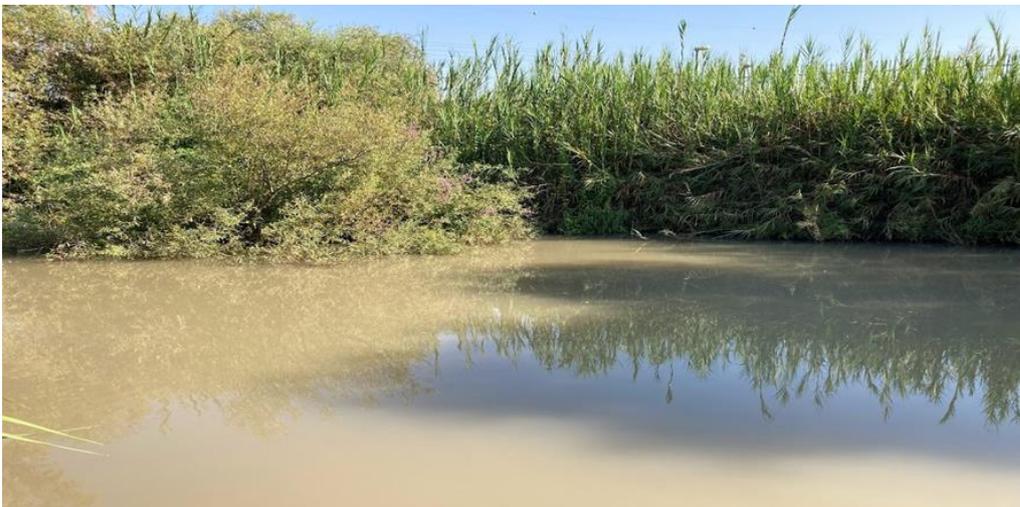
איור 11. תחנה מעלה סכר קנה

מעלה סכר קנה, נמצאת במורד הקטע העליון של הירקון. לפני המפגש עם נחל קנה וכניסתו לירקון (איור 10). הסכר, יוצר במעלה בריכה גדולה ושקטה עם זרימה איטית מאוד, קרקעית קשה ומים עמוקים (עד 1.5 מ) במרכז. הגדות מכוסות בצמחיית ערבה, צפצפת הפרת, קנה, עב קנה, שנית גדולה, גומא ועוד (איור 11). הצמחים גולשים לתוך המים ומהווים מקום מסתור ומקור מזון לדגים.

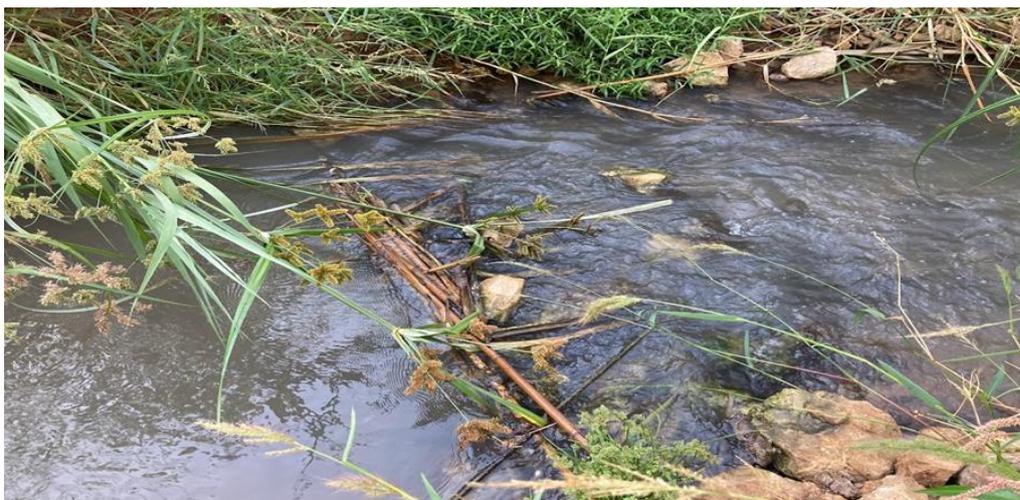
איור 14. סולם דגים – אבנים בגדות

סולם הדגים נבנה עם מורכבות מבנית גדולה ושיפועים מתונים, המאפשרים לדגים לעלות במעלה הזרם, תוך כדי מציאת מקומות מנוחה. במרכז הסולם, אבנים, היוצרים זרמי Riffle (איור 12). במרכז ערוץ הסולם ובגדות צמחיית סוף, קנה, גומא ועוד, צמחייה זו שבערוץ גורמת להאטה של מהירות הזרימה ומהווה מקומות מסתור ומקור מזון רב (איור 13). בגדות, מפוזרות אבנים, וצמחיית גדות צפופה, ביניהם נמצאים רוב הדגים (איור 14). במעלה הסולם, בסמוך לכניסת מי הנחל אל תוואי הסולם קיימת בריכה עם זרימה יחסית חזקה (איור 15). מצע הסולם שונה מקטע לקטע. אבנים, קרקע קשה וטינית יותר ליד מעבר המים לירקון. עומק המים נע בין כמה ס"מ בין האבנים עד ל כ 40 ס"מ ליד מעבר במים..

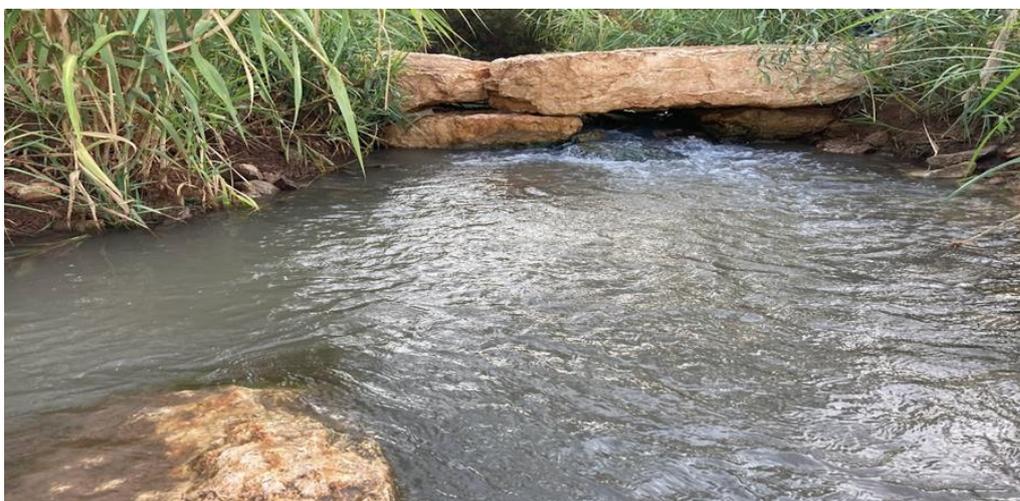
איור 15. סולם דגים – המגלש מנחל הירקון

סולם הדגים, נבנה באביב 2021, במטרה לייצר מעבר אפשרי בין הקטע התיכון לקטע העליון של נחל הירקון, לבעלי חיים שאינם יכולים לעלות ולעבור את הסכר המפריד בין הקטע התיכון של הירקון, במורד הסכר לקטע העליון והנקי של הירקון שבמעלה הסכר.

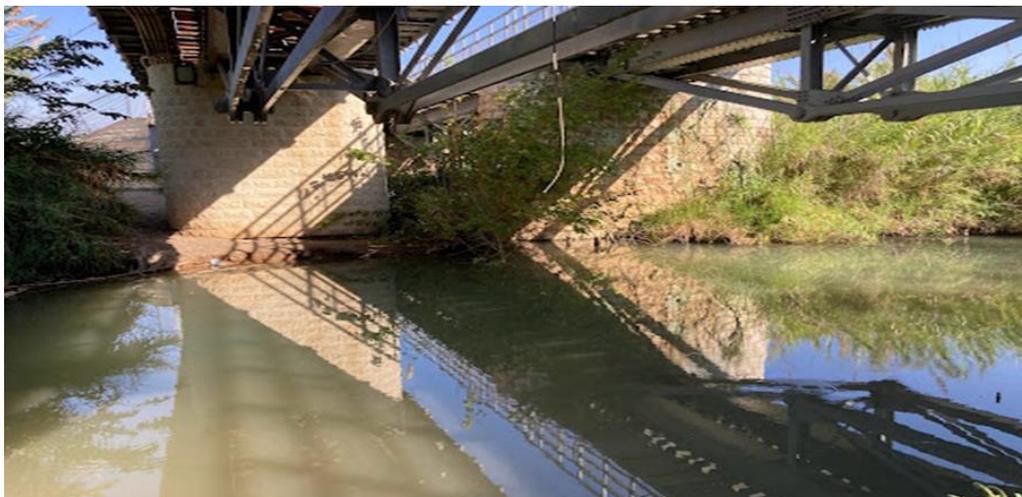
איור 17. תחנת גשר רכבת – אפיק רחב ועמוק.

התחנה ממקומת במורד בריכת הנופרים. במעלה גן לאומי מקורות הירקון (איור 16). קטע הנחל שקט, עמוק (1.7 מטר), ורחב (7 מטר). גדות הנחל מכוסות בעיקר בצמחיית קנה מצוי (איור 17). הקרקעית טינית בוצית, ללא אבנים במרכז האפיק. בגדות הנחל יש אבנים, שורשים וברזלים שונים. המים הינם מי מקור מתוקים ($797 \mu\text{s/cm}$) וריכוז חמצן גבוה (6.5ppm) (טבלה 2).

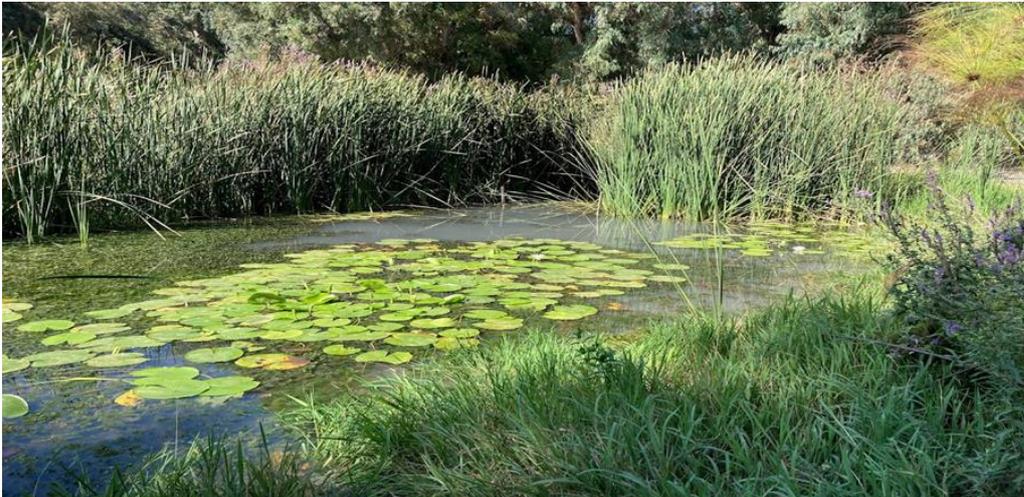
איור 19. בריכת הנאויות הכחולה.

בריכה חפורה בגן לאומי ירקון (איור 18). אליה מסופקים בשאיבה ובספיקה של 20 מק"ש, מי מקור מאפיק הירקון. מי הירקון מוזרמים בחזרה לירקון בגרביטציה. הבריכה משמשת גם כבריכה לגידול והשבה של צמחי נימפאה תכולה. הבריכה עמוקה – כ 1.8 מטר במרכז. כיסוי כמעט מלא של צמחייה טבולה: סוף, קרנן טבול ונמפיאה תכולה. הקרקעית טינית. הגדות מכוסות בצמחיית קנה ודוחנן זוחל שגולשים למים (איור 19).

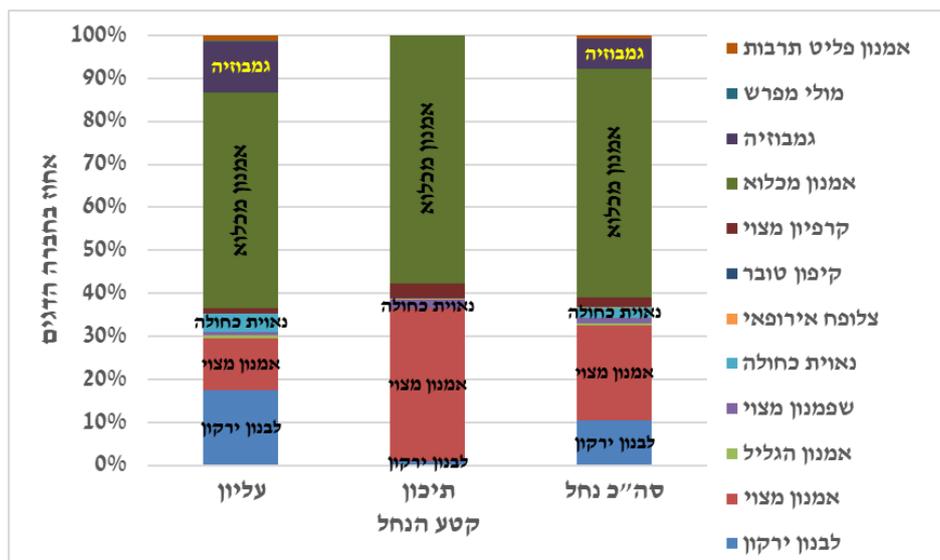
איור 20. התפלגות אסופת הדגים בקטעי הנחל ובנחל כולו

בסקר זה תועדו 726 דגים הנמנים על 12 מינים (טבלה 4) (נספח 1), השייכים ל-7 משפחות (קרפיוניים, אמנוניים, קיפוניים, גמבוזיים, שפמוניים, צלופחיים, וקיפונים). מתוך משפחות הדגים שתועדו בסקר, רק משפחת הגמבוזיים לא מקומית. מין אחד מהקרפיוניים ושניים מהאמנוניים, הם מינים זרים. ובסך הכל 458 דגים זרים. הדגים הזרים שייכים ל 5 מינים (קרפיון מצוי, אמנון מכלוא, גמבוזיה, מולי מפרש ואמנון פליט תרבות). בקטע העליון תועדו 419 דגים, הנמנים על 10 מינים, מ 5 משפחות. מהם 271 דגים ממינים זרים. בקטע התיכון תועדו 307 דגים הנמנים על 7 מינים מ 5 משפחות. מתוכם 187 דגים זרים, מ 2 מינים. המין העיקרי בנחל, הוא אמנון מכלוא. 53% מכלל הדגים באסופה הכללית: 50% מכלל אסופת הדגים בקטע העליון ו 57% בקטע התיכון. ליתר המינים חלק קטן באסופת הדגים: אמנון מצוי – 22%, לבנון ירקון – 10.5%, גמבוזיה – 6.9% וקרפיון מצוי – 2.1% (איור 20). מלבד נוכחות עיקרית של אמנון מכלוא בשני קטעי הנחל, התפלגות יתר המינים שונה: בקטע העליון נמצאו אמנון גליל, נאוית כחולה, גמבוזיה, מולי מפרש ואמנון פליט תרבות, שלא נמצאו בקטע התיכון. לעומת זאת, בקטע התיכון נמצאו צלופח אירופי וקיפון טובר שלא נתפסו בקטע העליון. מלבד זאת, לבנון ירקון מהווה כ 17% מהאסופה בקטע העליון, לעומת כ 1% בקטע התיכון. אמנון מצוי מהווה כ 12% בקטע העליון, לעומת כ 36% בקטע התיכון.

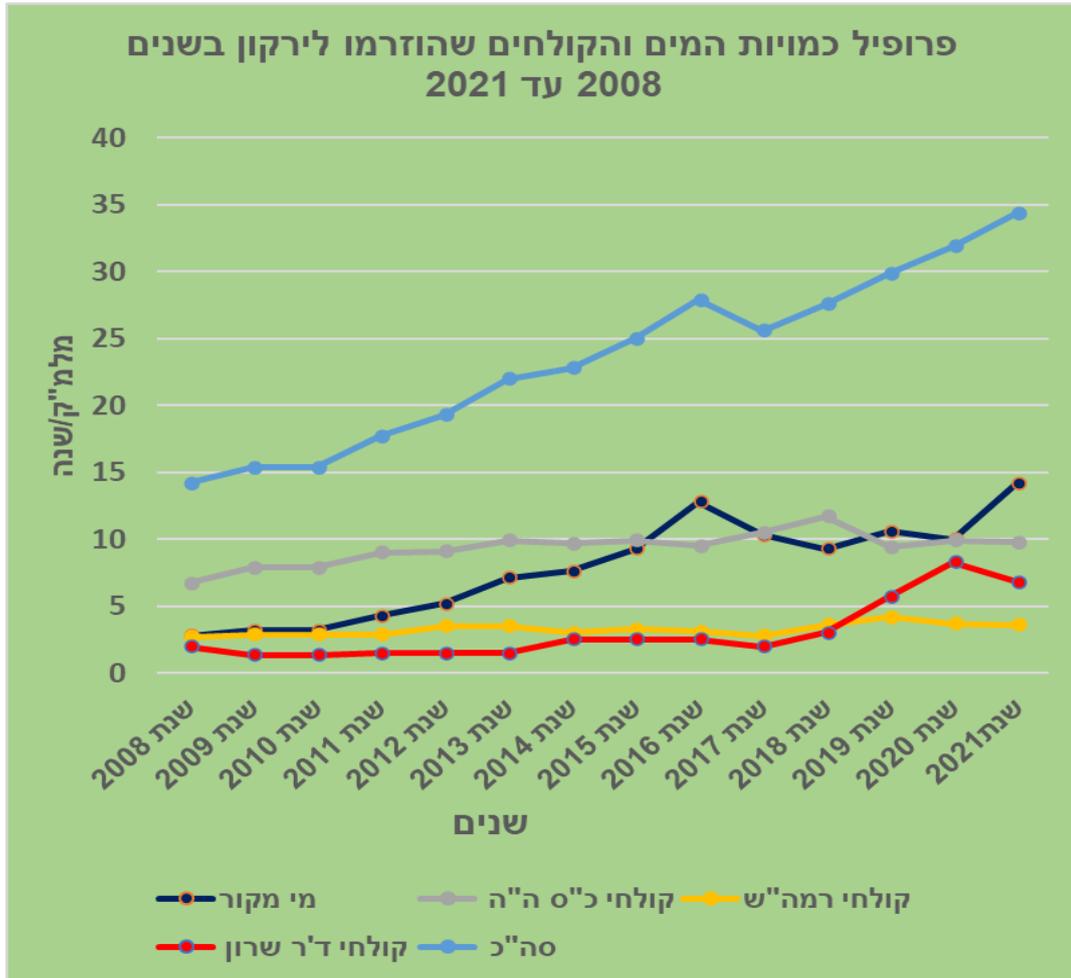
איור 4 - פרופיל כמויות המים והקולחים שהוזרמו לירקון בשנים 2008-2021

אל נחל הירקון הוזרמו ב-2020 סה"כ כ- **33.4** מלמ"ק בהשוואה לכ- **29.5** מלמ"ק ב-2019, כ- **10** מלמ"ק מי מקור מאקוויפר ירקון תנינים שהם **31%** מסה"כ הכמות הכללית שהוזרמה. ממת"ש כ"ס ה"ה הוזרמו לירקון כ- **9.9** מלמ"ק מי קולחים, שהם **31%** מסה"כ המים לירקון. ממת"ש רמה"ש הוזרמו לירקון כ- **3.7** מלמ"ק מי קולחים, שהם **12%** מסה"כ כמות המים לירקון. כמות הקולחים/שפכים שהוזרמו לירקון ממת"ש דר' שרון מז' הייתה **8.3** מלמ"ק שהם כ- **26%** מסך המים והקולחים שהוזרמו לירקון ובאיכויות משתנות היות והמת"ש החל לפעול השנה במתכונת שניונית ושלישונית ב-2020 (איור 5).

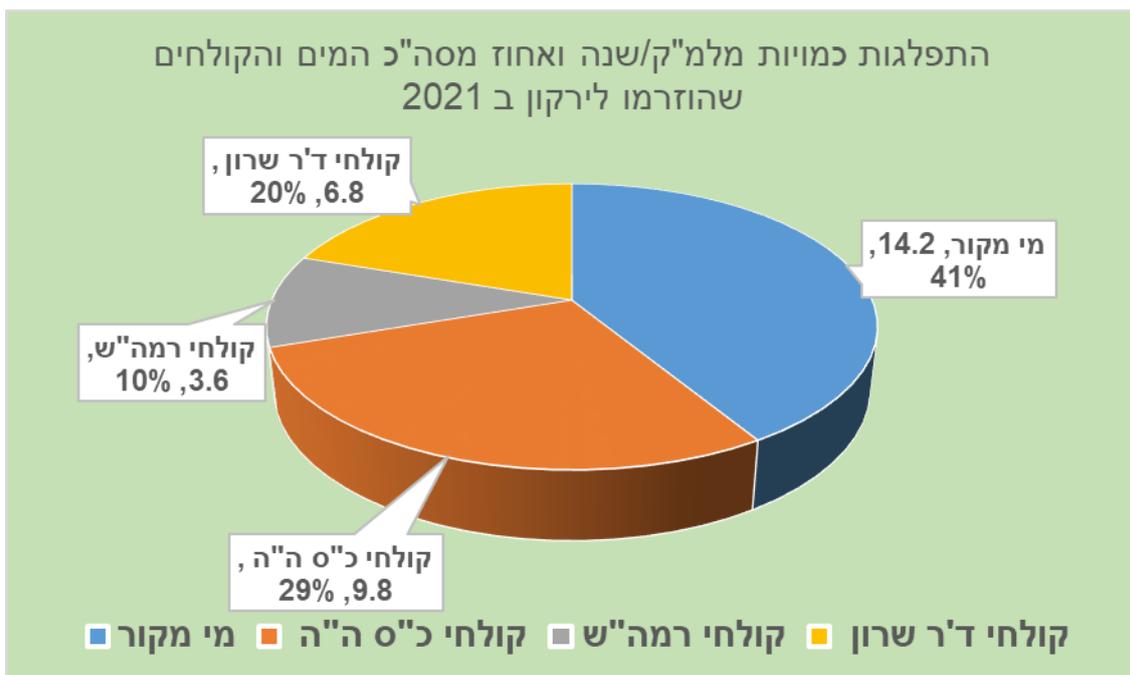
איור 5 - התפלגות כמות המים שהוזרמה לירקון ב 2019

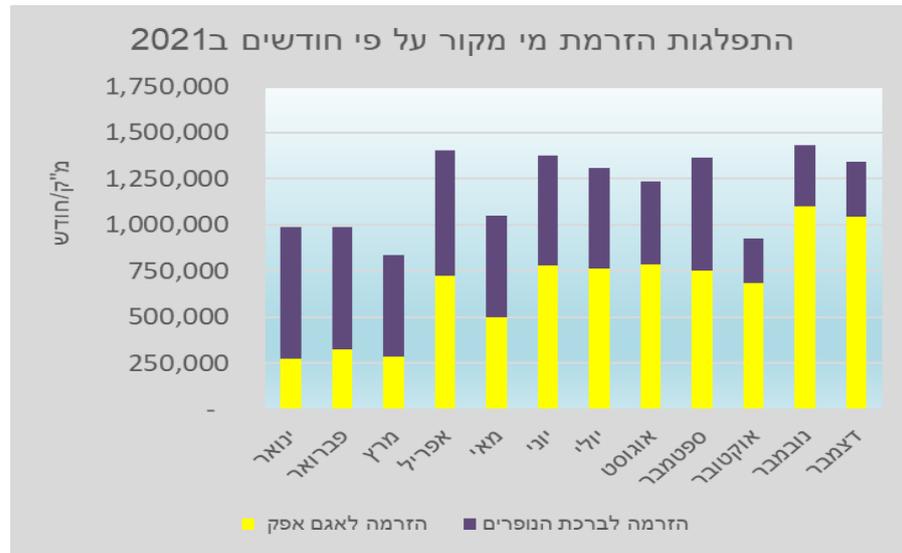
איור 6 - התפלגות הזרמת מי מקור לירקון, על פי חודשים ב-2021

הזרמת מי מקור מאקוויפר ירקון תנינים - הקצאת המים השפירים לירקון עלתה באוגוסט 2015 מ כ-850 מק"ש ל כ-1,350 מק"ש. סה"כ הוזרמו לירקון בשנת 2020 כ-10 מלמ"ק מתוך הקצאה של 10.5 מלמ"ק.. ממוצע ספיקת מי המקור בפועל לירקון הייתה כ-1,100 מ"ק/שעה. הקצאת המים המיועדת לירקון מחולקת בין שתי נקודות הזרמה שונות במיקומן. ספיקה ממוצעת של כ-900 מק"ש הוזרמה ישירות לברכת הנופרים דרך מוצא צינור בתעלת גבעת השלושה ובמרחק של כ-100 מטר מברכת הנופרים. נקודת הזרמה שניה בספיקה של כ-200 מק"ש מוזרמת לאגם אקולוגי הנמצא בתחום גן לאומי אפק וממנו דרך נחל עינת לברכת נופרים (איורים 6, 7).

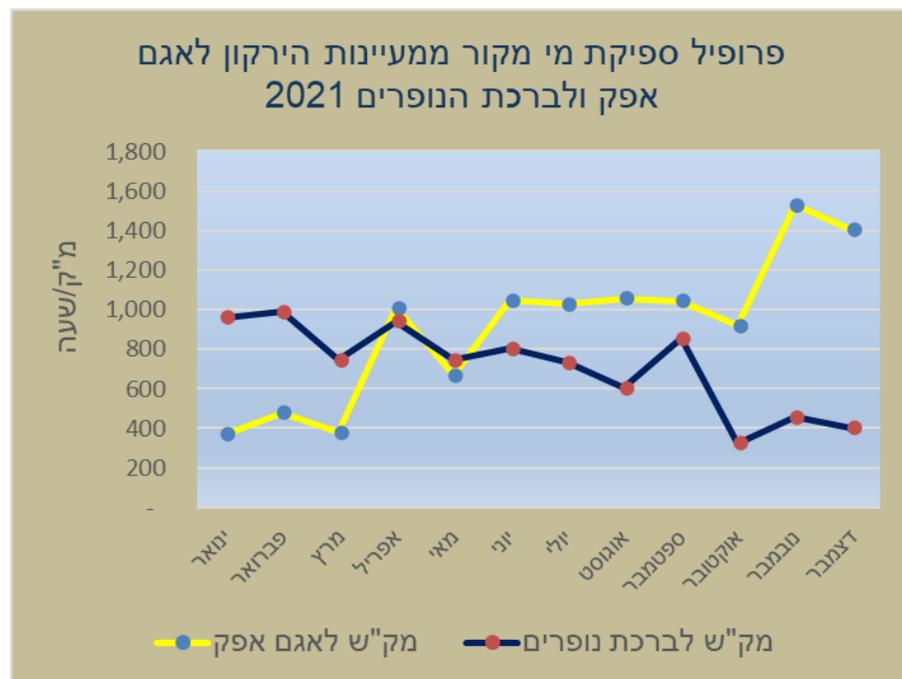
איור 7 – ממוצעי ספיקה שעתית של מים שפירים לשני אתרים שונים 2021.

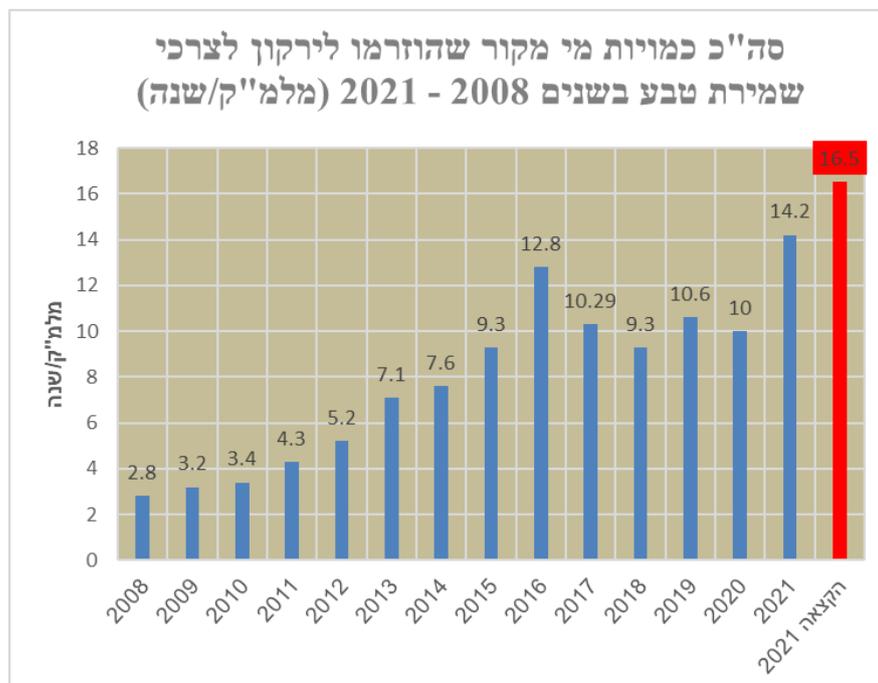
איור 8 – סה"כ כמויות מי מקור שהוזרמו לירקון לצרכי שמירת טבע בשנים 2008 - 2021

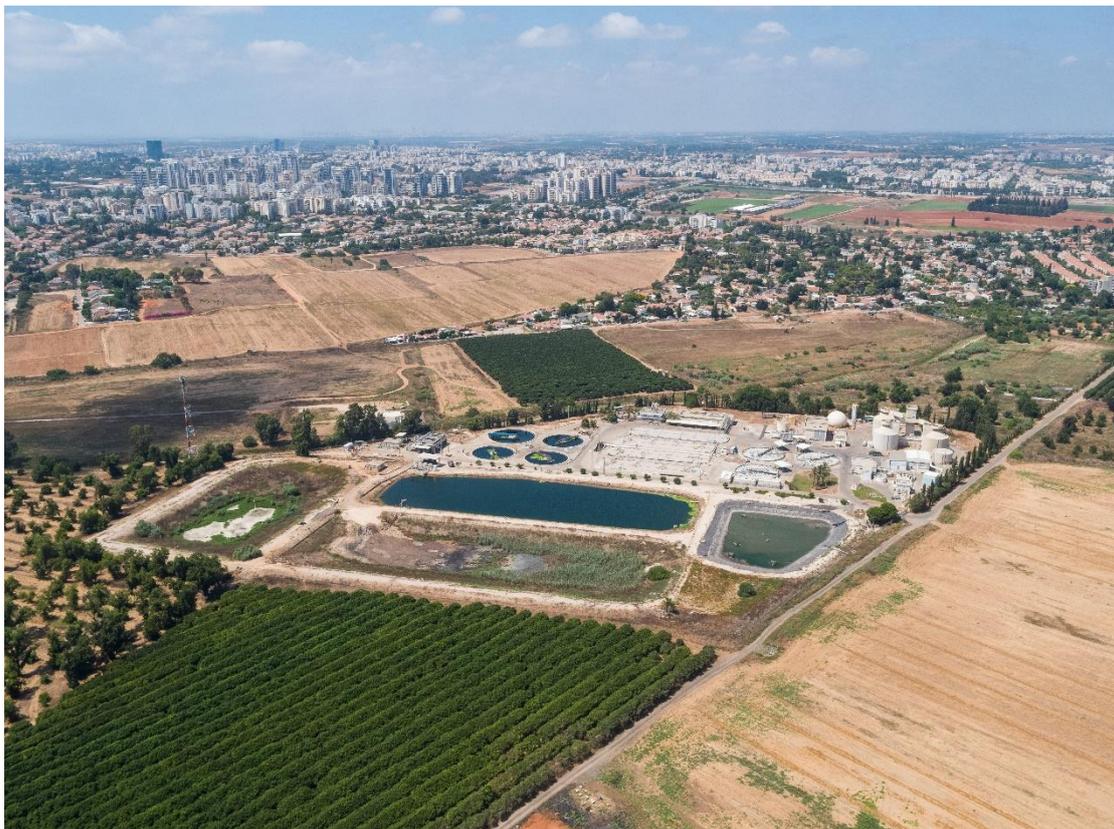
בתמונה – מט"ש כפ"ס הוד"ש

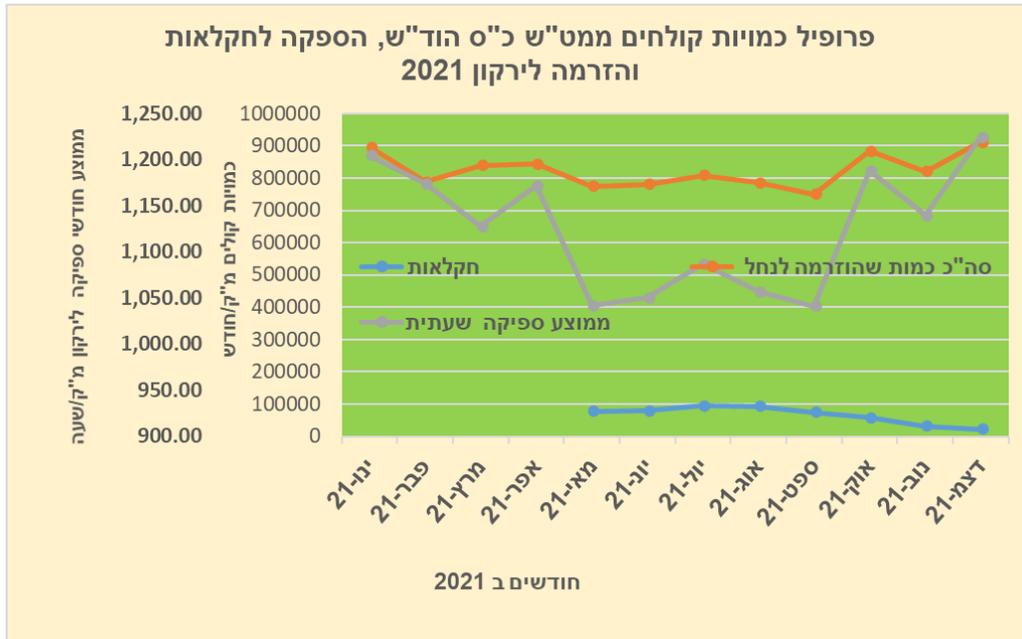
איור 9 – כמויות קולחים שהוזרמו לירקון ולחקלאים ממט"ש כ"ס הוד"ש 2021

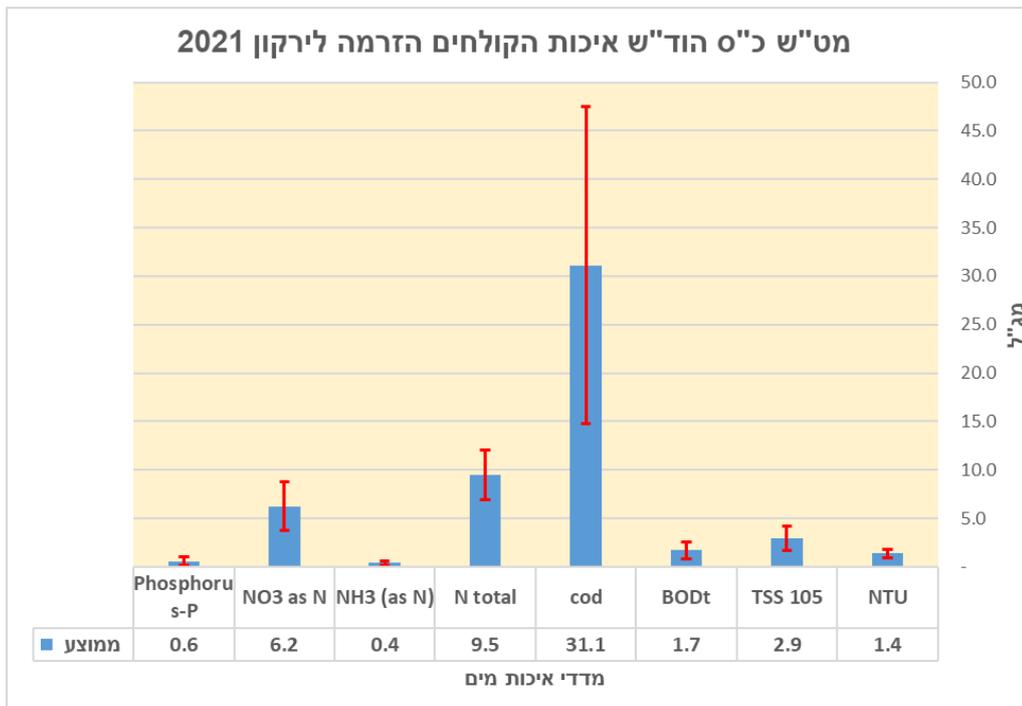
איור 10 – איכות הקולחים במט"ש כ"ס הוד"ש ב- 2021

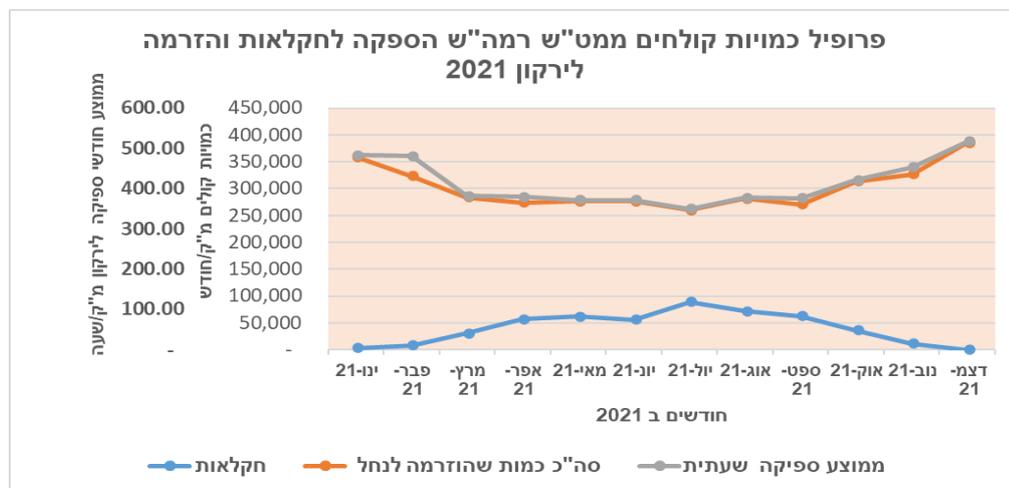
איור 12 – כמויות קולחים מט"ש רמה"ש

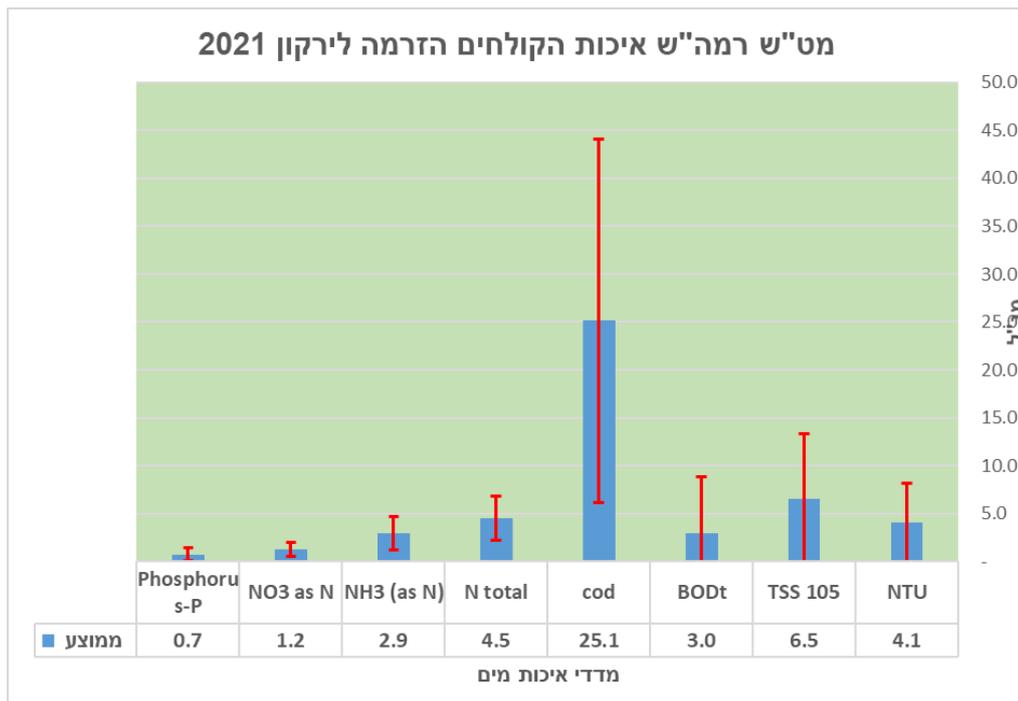
איור 13 – איכות הקולחים במט"ש רמה"ש ב 2021

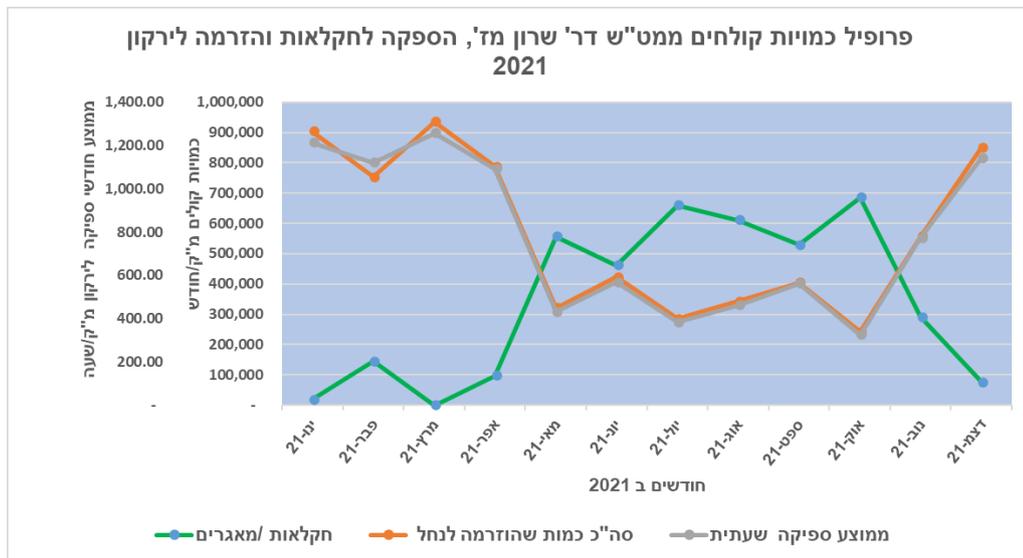
איור 14 – כמויות קולחים מט"ש דרום שרון מז' 2021

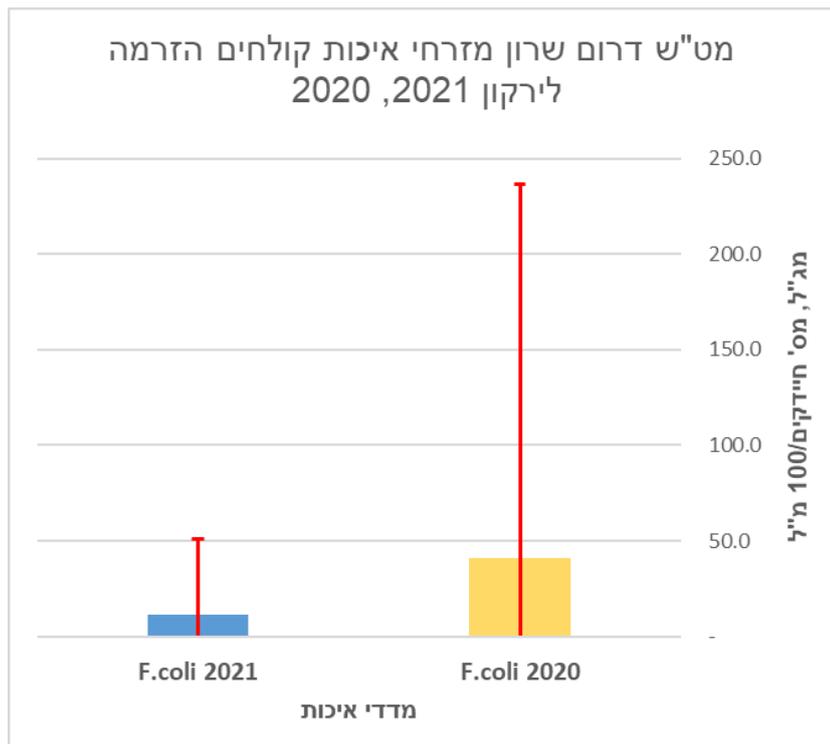
איור 15 – אפיון ריכוז חיידקי קולי צואתי וצריכת חמצן כימית במט"ש דר' שרון מז', 2020

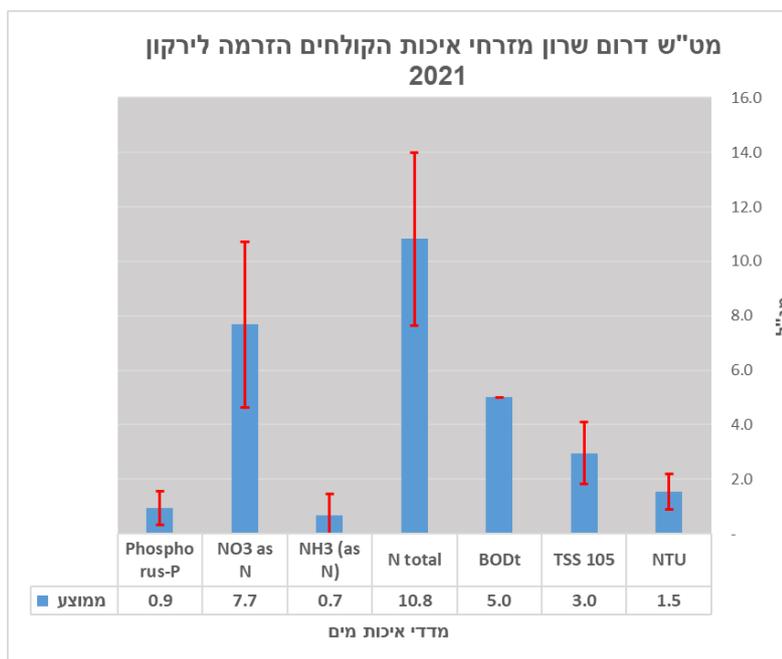
איור 16 – איכות קולחים מט"ש דרום שרון מז'

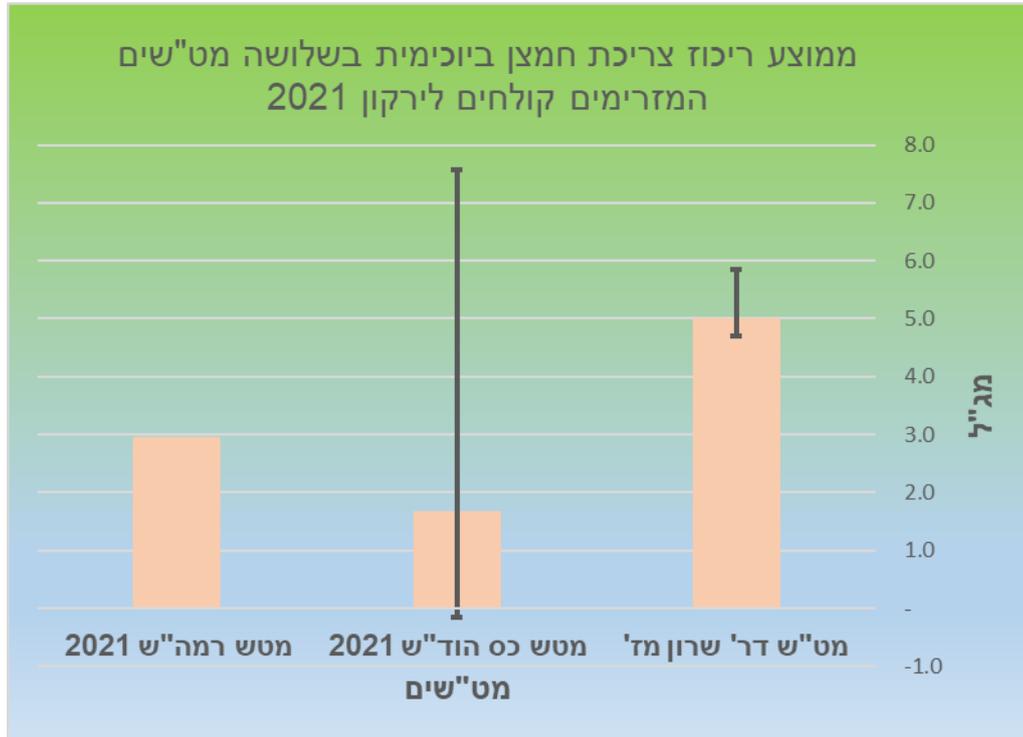
איור 17 – ממוצע ריכוז צריכת חמצן ביוכימית ב-3 מט"שים

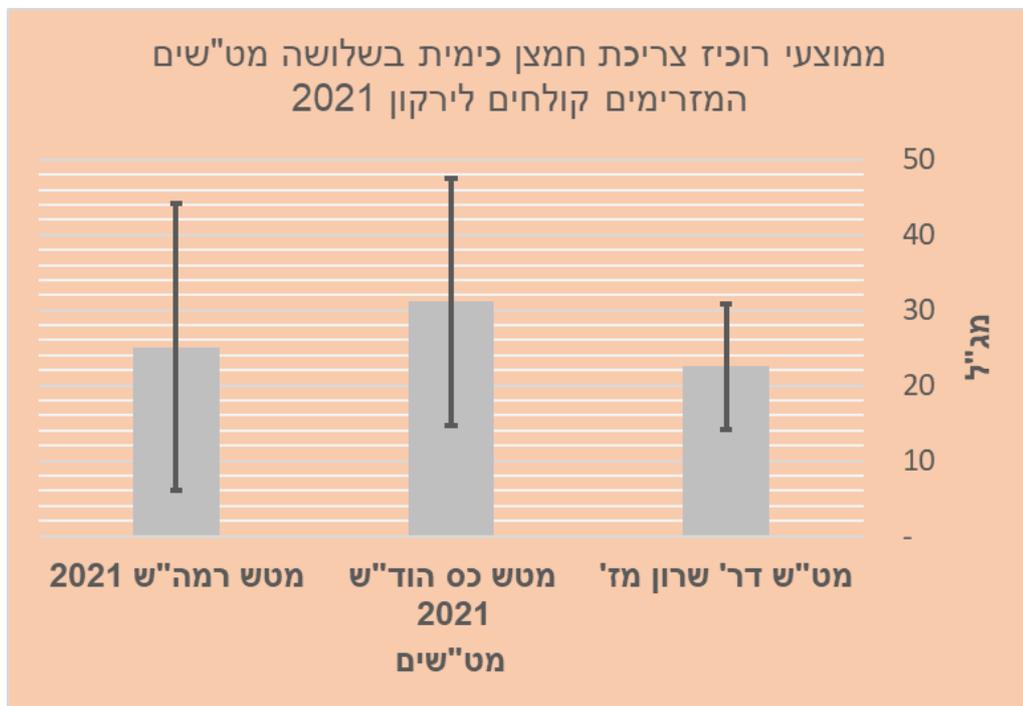
איור 18 - ממוצעי ריכוז צריכת חמצן כימית ב-3 מט"שים

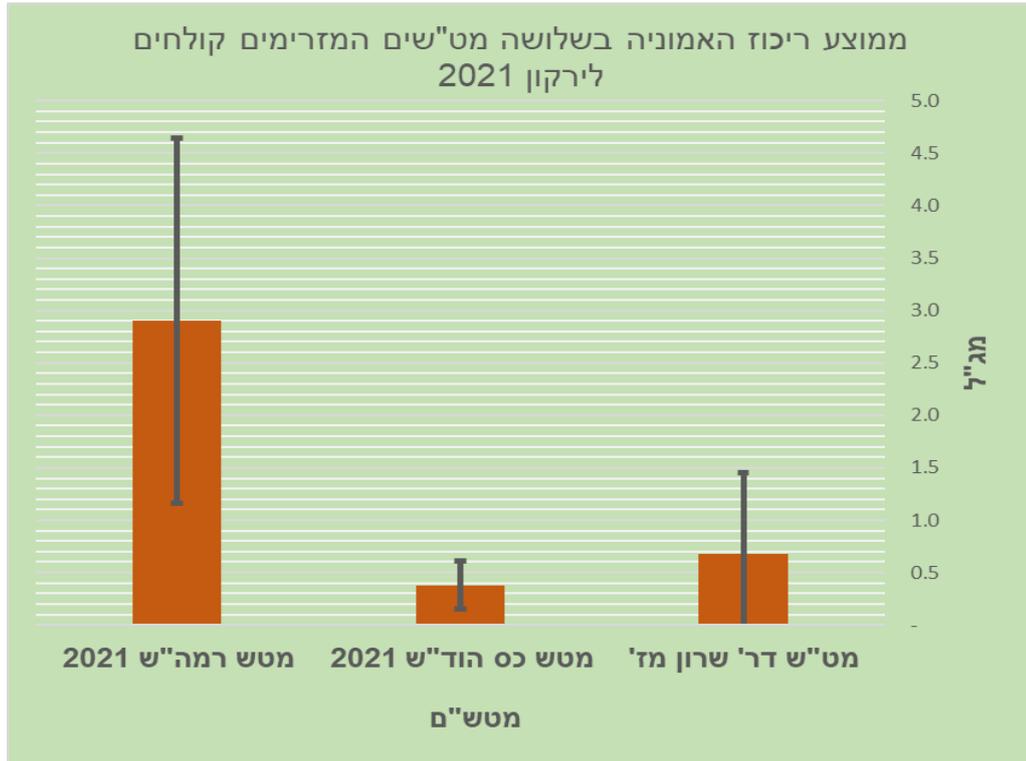
איור 19 – ממוצע ריכוז האמוניה ב-3 מט"שים

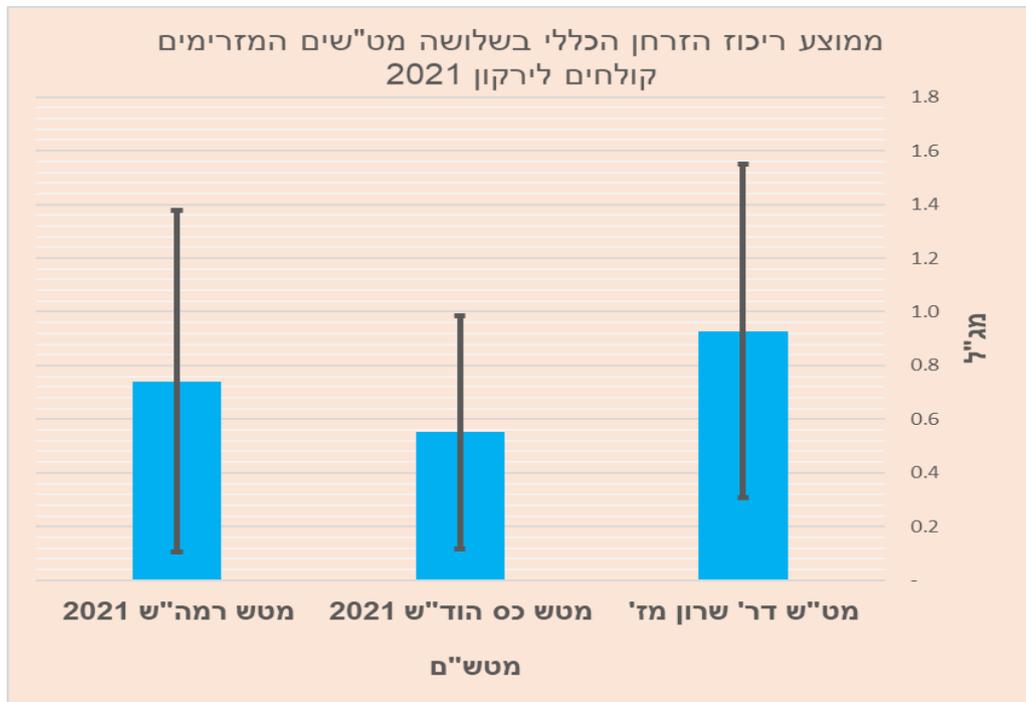
איור 20 – ממוצע ריכוזי הזרחן ב-3 מט"שים

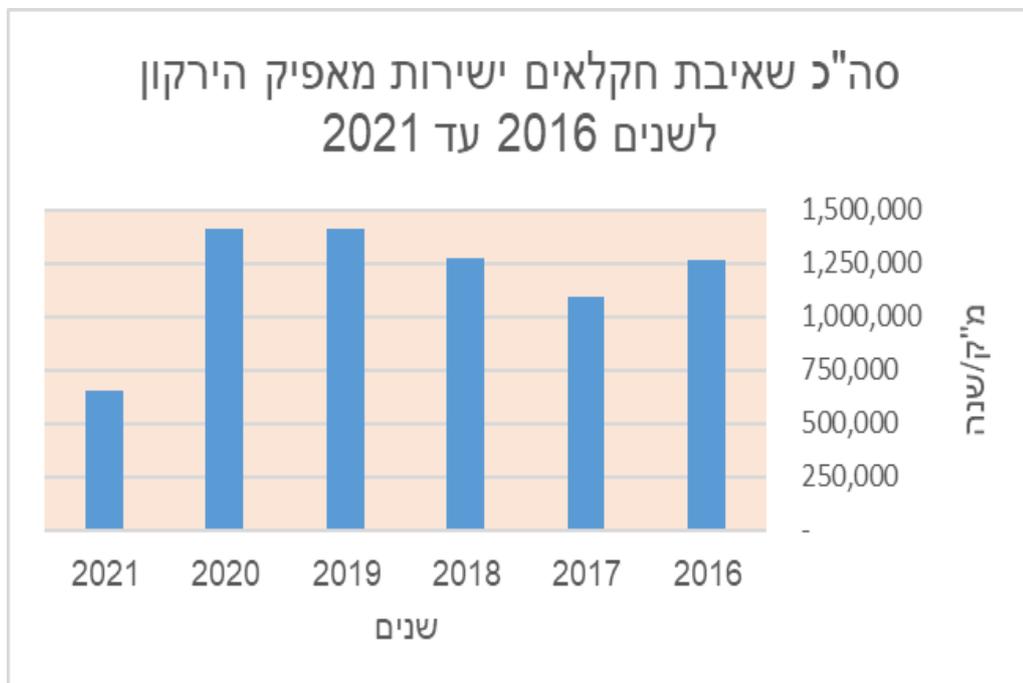
איור 22 – ממוצע סה"כ שאיבת חקלאים ישירות מאפיק הירקון בין השנים 2016 עד 2021

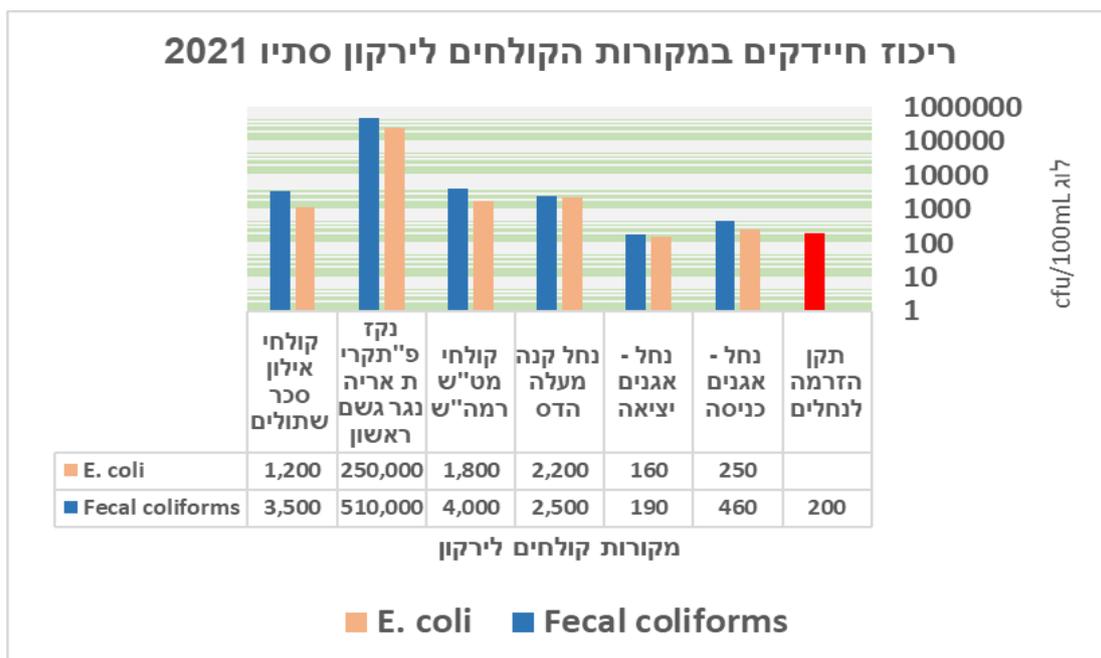
איור 23 – ריכוז (לוג) חיידקי קולי צואתי ואשריכה קולי ביובלי הירקון. סתיו 2021

מטריצת איכות המים והקולחים ביובלי הירקון באביב 2020 (איור 23) מצביעות על איכות מים טובים בדרך כלל ביובלי הירקון - נחל עינת, נחל רבה ונחל שלה. איכות קולחים גרועות נמצאו בנחל קנה ובתעלת בני ברק. איכות גרועות אלו מצביעות על הזרמת קולחים ושפכים. כן יש לציין שבנחל רבה זרמו לעיתים שפכים באזור התעשייה של כפר קסם (לא מוצג באיור זה).
