דוח מצב הירקון 2021

יונתן רז – רשות נחל הירקון

דוח ממשק ותחזוקה בסביבת נחל הירקון 2021

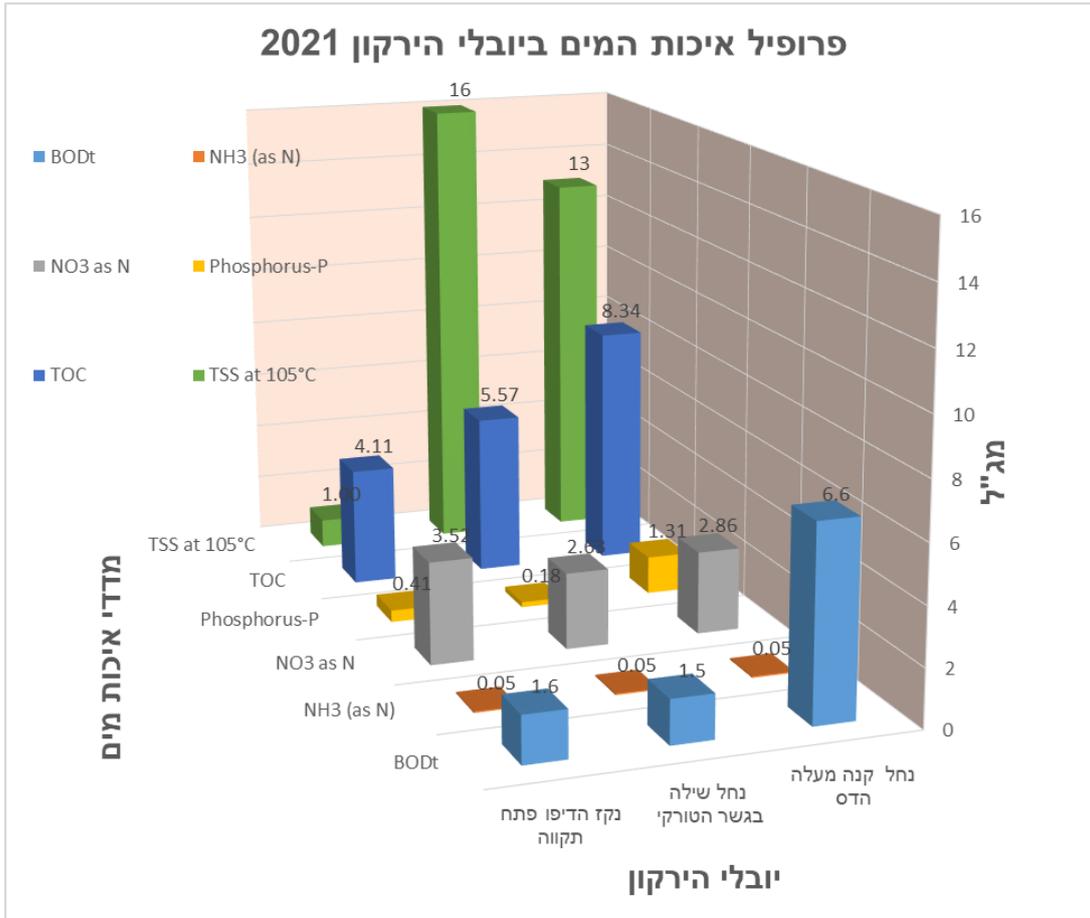
איור 24 - ריכוזי נוטריאנטים ועומס אורגני ביובלי הירקון, 2021

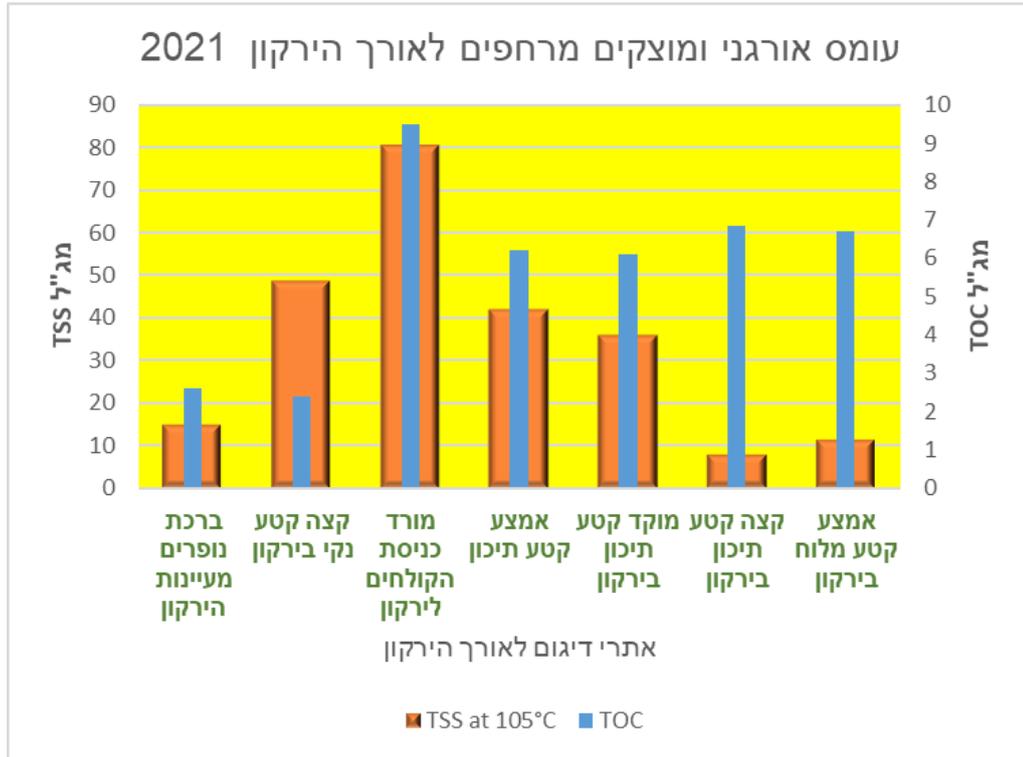
איור 25 – פרופיל עומס ומוצקים מרחפים לאורך הירקון 2021

ריכוזי הנוטריאנטים והעומסים האורגנים (BOD, TP, TN) לאורך אפיק נחל הירקון מוצגים באיור 22. הריכוזים שנמדדו בשנת 2020 מראים את השיפור שחל באיכות המים בירקון לאחר הפעלת המט"ש החדש בדר' שרון מז'. השיפור חל בעיקר בערכי צריכת החמצן הביוכימית BOD. ריכוז הפחמן האורגני הכללי (TOC) עולה במורד כניסת הקולחים ונותר קבוע לאורך הנחל. גם בריכוז החנקן הכללי (TN) חלה עליה עם כניסת הקולחים לירקון אך הערכים באופן כללי נמוכים. כמו כן חלה ירידה בריכוז הזרחן הכללי לאורך הנחל.

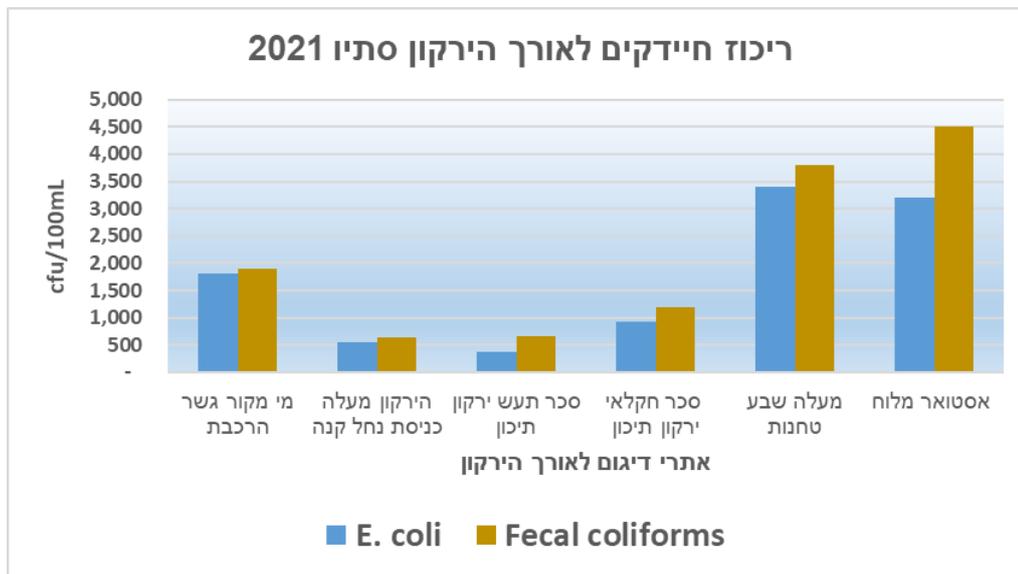
איור 27 – ריכוז חיידקי קולי צואתי לאורך הירקון. סתיו 2021

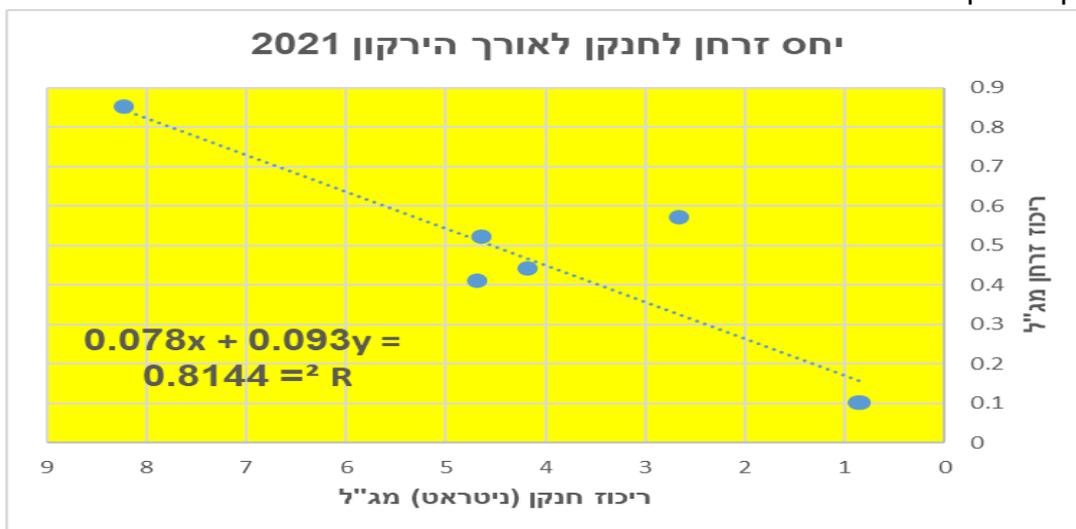
איור 28 – יחס זרחן כללי וניטראט לאורך הירקון יוני 2019

היחס הרצוי בין חנקן לזרחן בנחל הוא של 1:16. בתקופת המדידה באביב 2019 נמדד יחס זרחן לחנקן של קרוב ל 1:16 (איור 28) בדומה לשנת 2017/8 וזאת לעומת יחס של 1:5 שנמדד ב 2016. כצפוי, חלה עליה בריכוזי הזרחן והאמוניה כתוצאה מכניסת קולחים מנחל קנה. איור 30 מראה את פרופיל ומתאם גבוה בין ריכוז האמוניה לריכוז הזרחן הכללי גם בקטע הנקי של הנחל (ערכים נמוכים) וגם בקטע התיכון של הנחל בו נמדדו ערכים גבוהים בהשוואה לקטע הנקי.

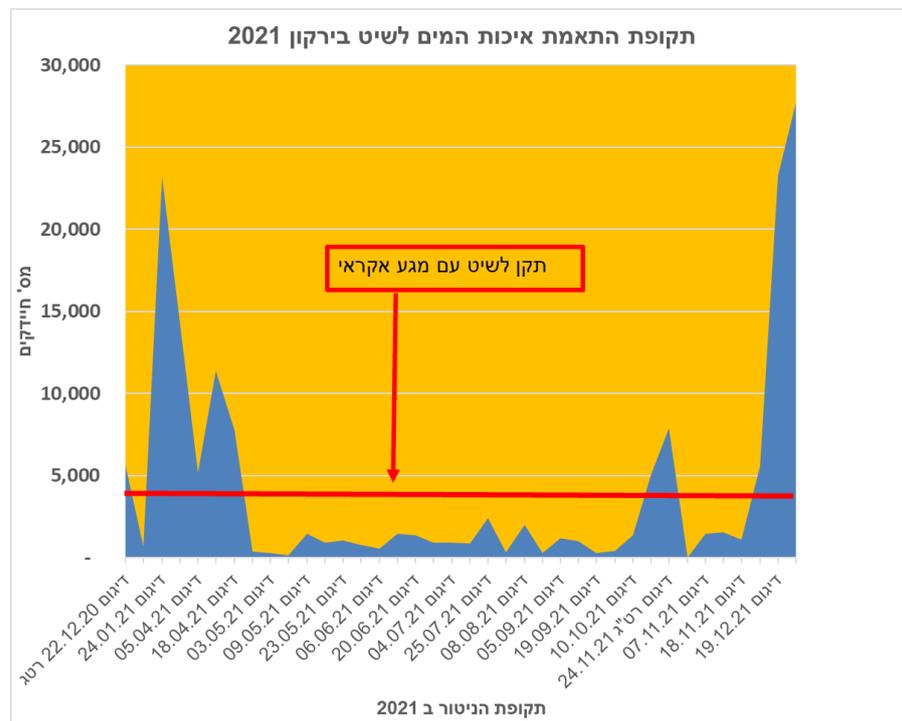
איור 28 – תקופת התאמת איכות המים לשיט בירקון 2021

ניטור הקטע המלוח של הירקון מבוצע בתדירות של אחת לשבוע בעונה היבשה ואחת לחודש בתקופת הגשמים. במהלך תקופת הניטור בשנת 2021 בוצעו סה"כ 196 דגימות ב-37 מחזורי דגימה. התקופה בה איכות המים עמדה באיכות לשיט עם מגע אקראי נמשכה מאפריל ועד אמצע דצמבר 2021.

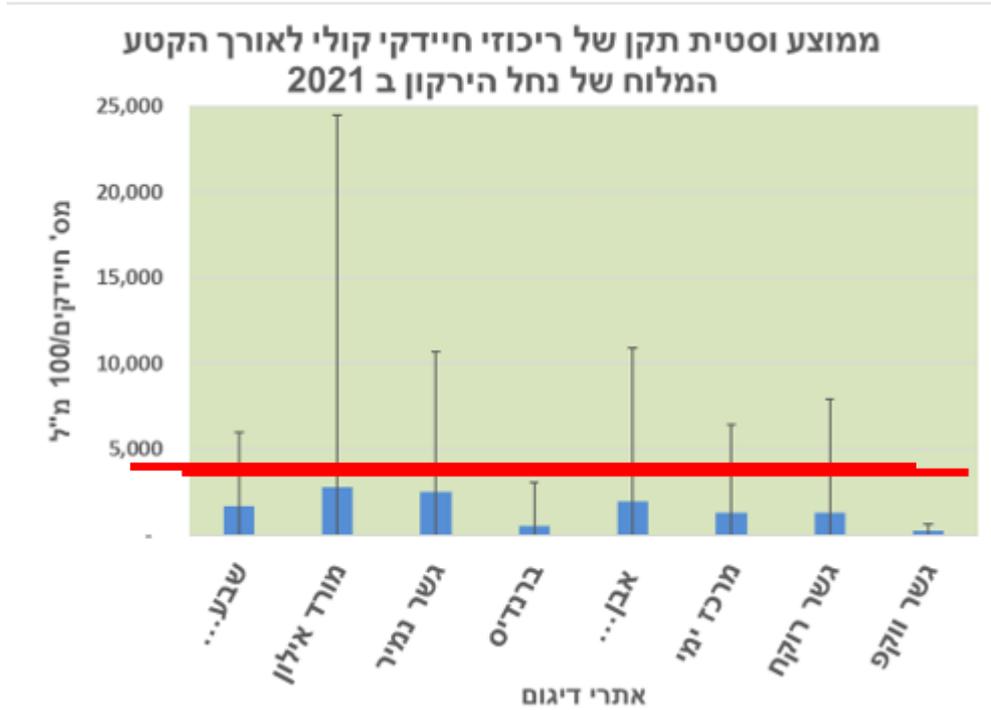
איור 29 – פרופיל ממוצע גיאומטרי של מס' חיידקי קולי צואתי במהלך 2021 ב-8 אתרי דיגום בקטע המלוח ביחס לתקן 4,000

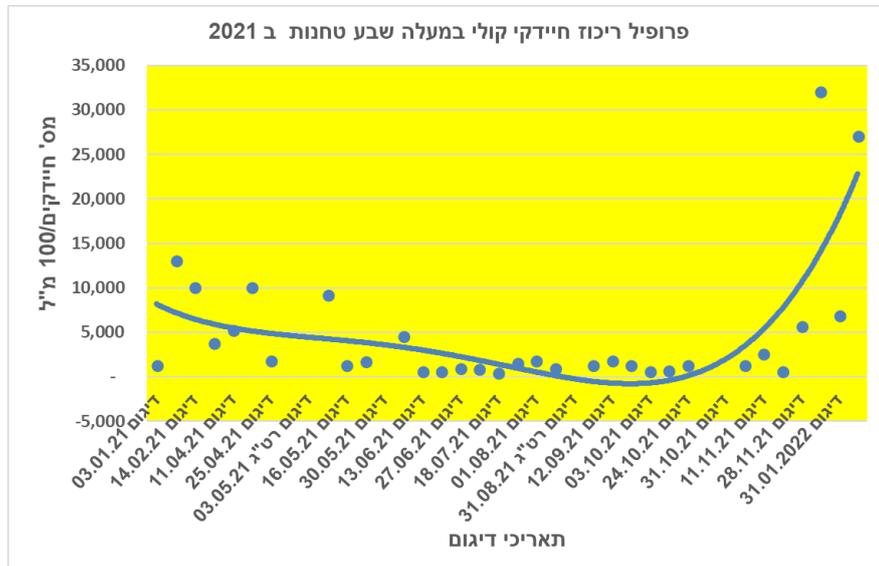
איור 30- פרופיל השתנות מספר חיידקי קולי צואתי במעלה שבע טחנות ובקטע המלוח מהלך 2021

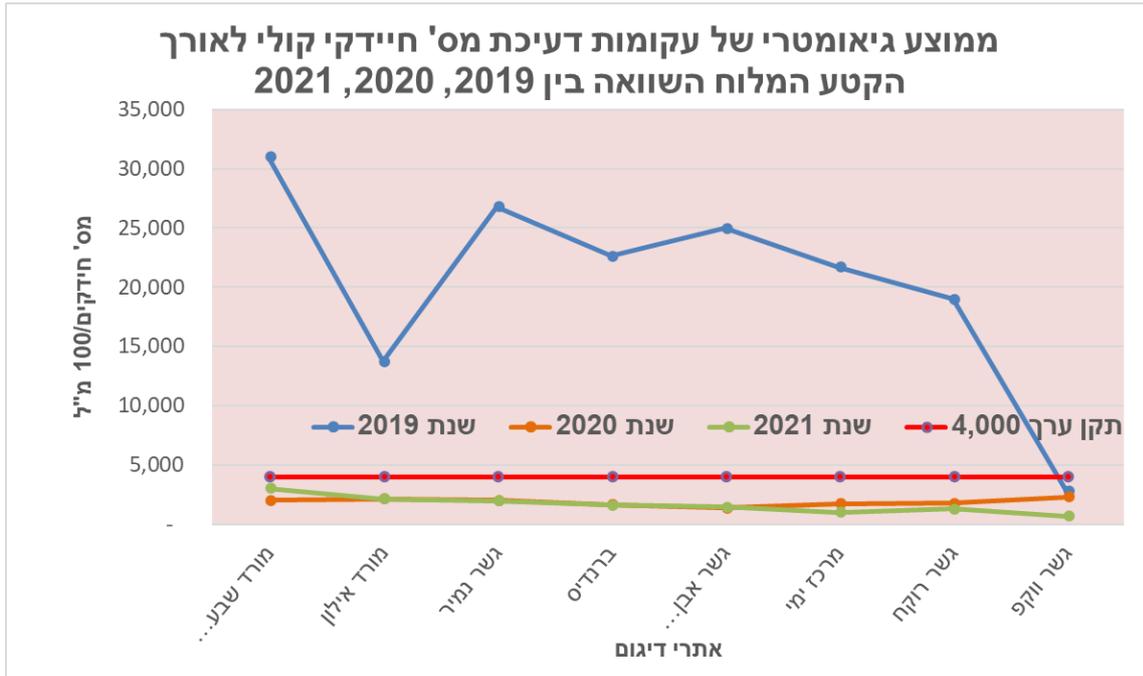
איור 31 – פרופיל ממוצע גיאומטרי של עקומות דעיכת חיידקים אינדיקטורים (קולי צואתי) בקטע המלוח בירקון ב-2021 בהשוואה ל 2019

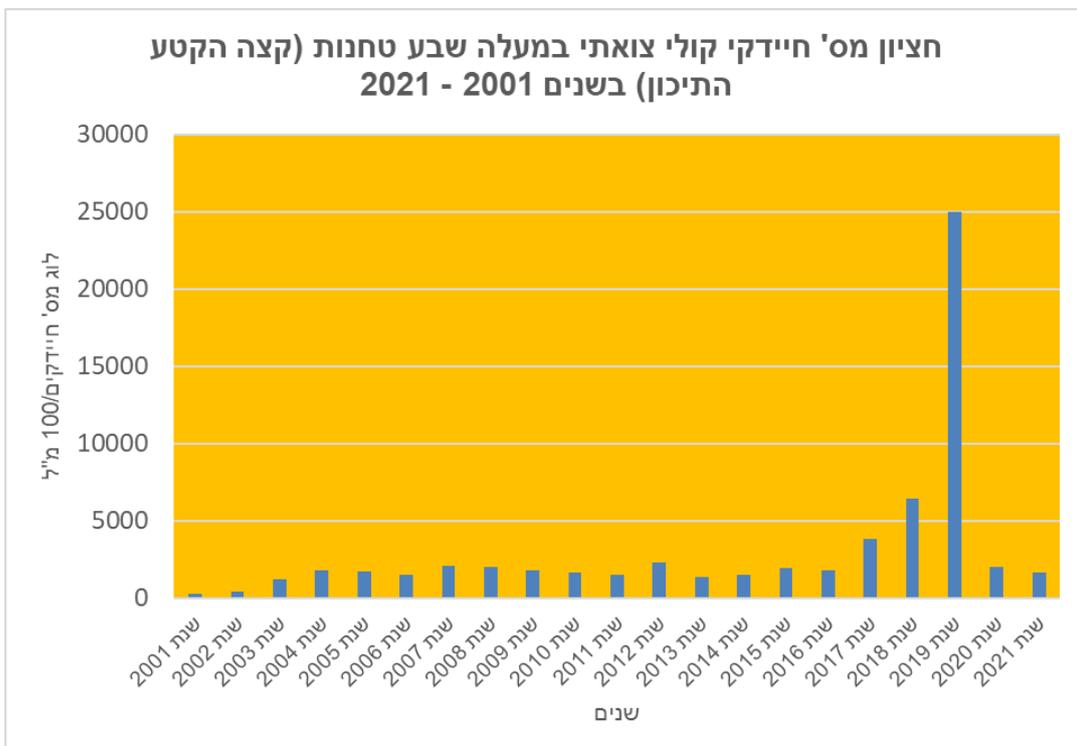
איור 32 – חציון מספר חיידקי קוליפורם צואתי בשבע טחנות לשנים 2001 – 2021

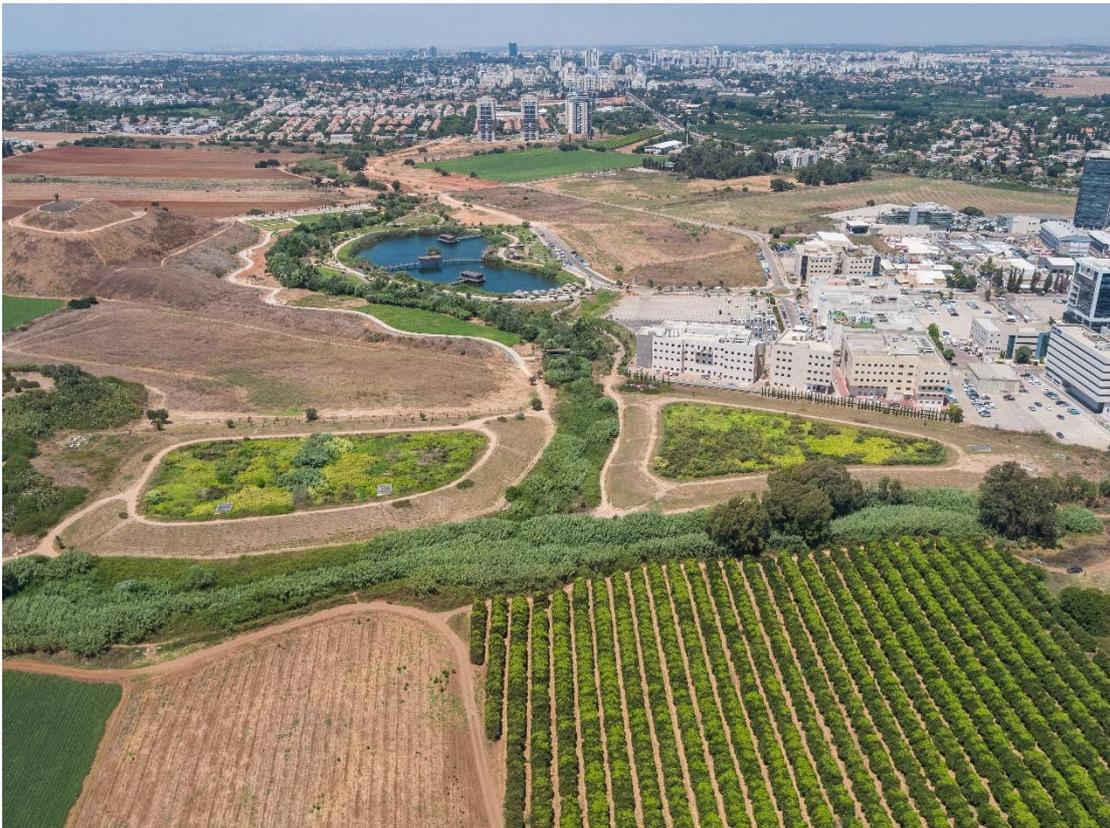
מערכת האגנים של הירקון היא מסוג (SSF) subsurface flow, שבה מתקיימת זרימה אנכית בתווך מצע אבני. האגנים הירוקים משמשים להגנה על הנחל מתנדודות צפויים באיכות הקולחים המוזרמים לנחל וכן לסייע בהרחקת חומרים שאינם מורחקים במט"ש כמו שאריות חומרי הדברה, חומרים ממוצא תרופתי והורמונים. האגנים מהווים בית גידול לח שמדמה באופן חלקי חלק מבתי הגידול שהיו בעבר באזור הנחל.

האגנים הירוקים על רקע, אגם ונחל הדר בפארק אקולוגי הוד השרון

החלק העיקרי של נפח באגנים הירוקים מלא במצע אבני ובשורשי הצמחים המאכלסים את האגנים. זרימת המילוי של המים באגנים היא אנכית ומתבצעת לסירוגין בין שלושה אגנים נפרדים. שיטה זו מאפשרת כניסת אויר אטמוספרי לחללים במצע, זאת כדי לשמור שהתהליכים המיקרוביאליים יהיו אירוביים. המערכת החלה לפעול ב- 2011, אם כי הזרמת קולחים באופן לא סדיר החלה מספר חודשים קודם לכן. באגנים נשתלו 12 מיני צמחים ששייכים למערכת הירקון. לצמחייה תפקיד שולי בהרחקת מזהמים מן המים אולם היא צורכת ומרחיקה נוטריאנטים מן המים בעיקר בעונת הצימוח.

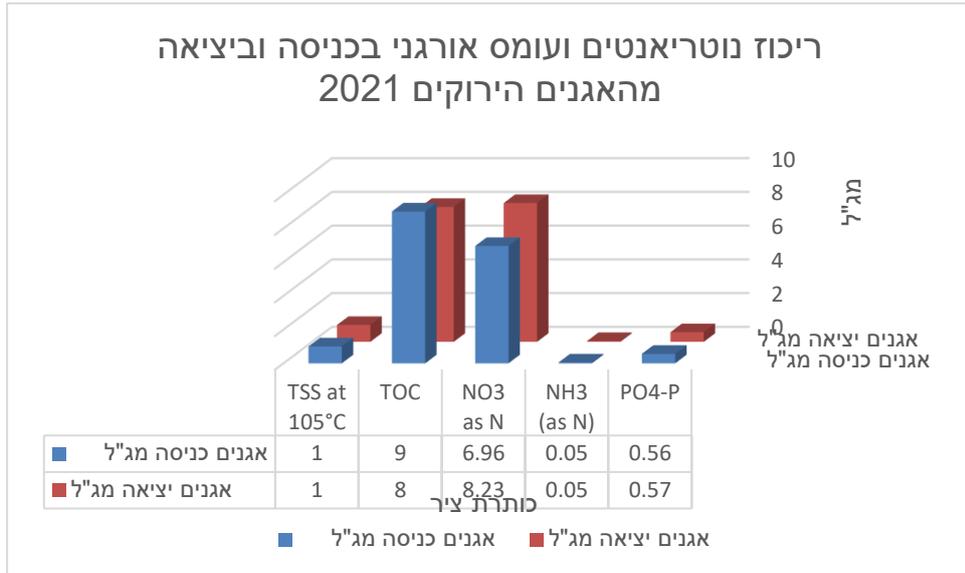
איור 33 – איכות מי קולחים בכניסה וביציאה מהאגנים באביב 2021

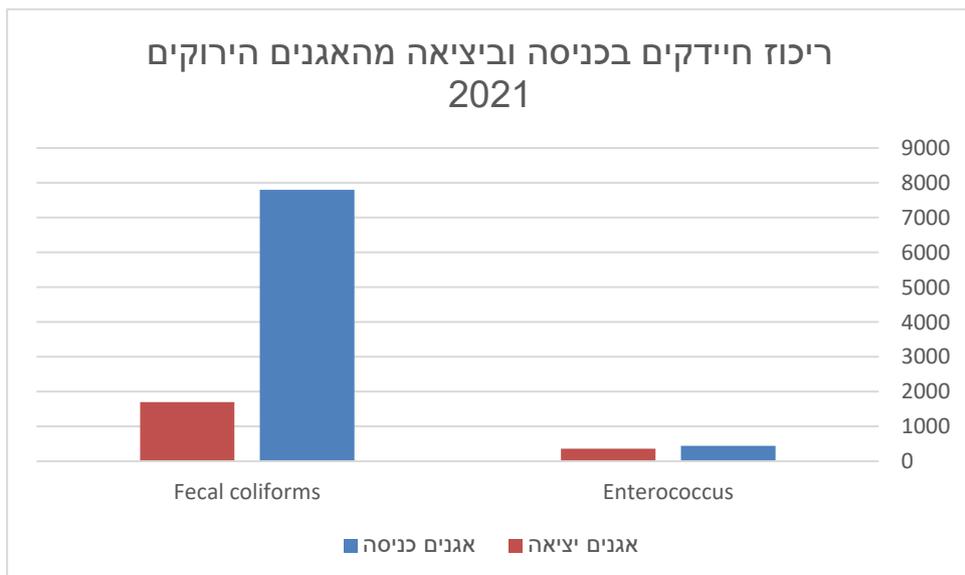
איור 34 - ריכוזי חיידקי קולי צואתי ואנטרוקוקים בכניסה וביציאה מהאגנים 2021

ככלל, כאשר מספר החיידקים בקולחים המגיעים ממט"ש כ"ס/ה"ה נמוך הודות לחיטוי יעיל המבוצע ב-UV, מספר החיידקים ביציאה מהאגנים אמור להיות גבוה ממספר החיידקים בכניסה לאגנים. וכך היה בד"כ בשנים קודמות. היות והאגנים "מחזירים" חיים למים המחוטאים כלומר חלה התפתחות טבעית של חיידקים ממקורות טבעיים ולא ממקורות אנטרופוגנים. כאשר לא מבוצע חיטוי תקין במט"ש, או כאשר יש ריבוי חיידקים בקו המוליך מהמט"ש לאגנים, מספר החיידקים בקולחים בכניסה לאגנים, יהיה גבוה ואז יתקיים מצב בו האגנים מפחיתים את מספר החיידקים.
