## מדידות רציפות של זרימה ואיכות מים בירקון

שי ארנון, מיכאל קוגל, יובל שני, עמיר מיימון, נעם יוגב וצפריר אדר  
מכון צוקרברג לחקר המים, המכונים לחקר המדבר ע"ש י. בלאושיין, אוניברסיטת בן-גוריון בנגב

## 2. הקמה ותפעול של התחנה לניטור רציף של איכות מים בירקון

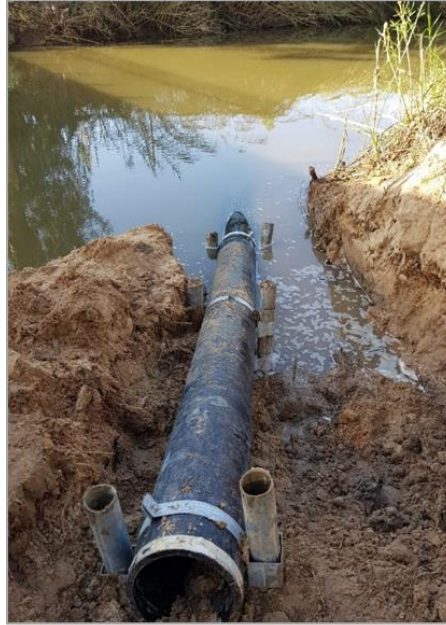
**תרשים 3.** מבט כללי על הצינור המגן בזמן ההתקנה

בחירת סוג החיישנים התבסס על איכותם ויכולתם לבצע מדידות רציפות במינימום תקלות. הפרמטרים שנבחרו למדידה מכסים את כל המדדים הדרושים להערכת איכות מים בנחלים, וקיימים לגביהם חיישנים ברמת אמינות גבוהה. והפרמטרים שנבחרו הם: מפלס מים, טמפרטורה, מוליכות חשמלית (EC), ערך הגבה (pH), חמצן, עכירות, ניטרט, כלורופיל, חומר אורגני (cDOM), CO<sub>2</sub>, וארבעה חיישני קרינת שמש שהותקנו בתוך ומחוץ למים בסביבה של התחנה. בחירת החיישנים הסתמכה על ניסיון אישי וניסיון של עמיתי מחקר מרחבי העולם. מארז החיישנים הותקן בתוך צינור המגן המוצג בתרשים 3 על גבי מגלש המאפשר הוצאה לצורך טיפול שוטף (תרשים 4).

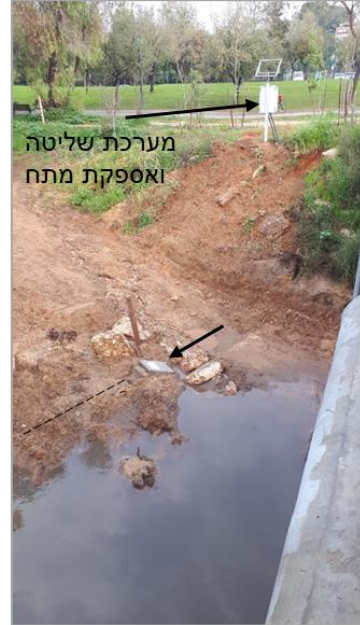
מערכת שליטה ואספקת מתח

**תרשים 2.** מבט כללי על התחנה מגשר הולכי הרגל לכיוון בני ברק. תוואי הצינור שמופיע בתרשים 3 מסומן כקו מקווקו

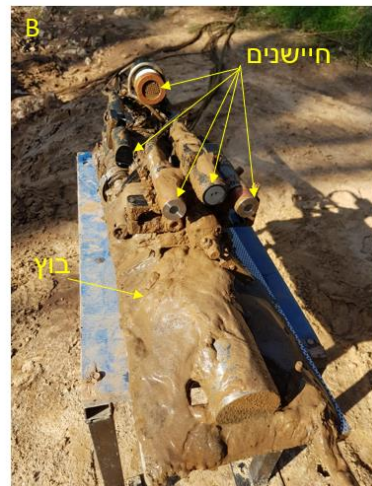
**תרשים 4.** מארז חיישנים ומתקני ניקוי (A). החיישנים מחוברים למגלש אשר ניתן לשליפה דרך תא הביקורת (ראה תרשים 2) לצורך ניקוי וכיול. לאחר אירועי שיטפון חזקים במיוחד ישנה היעדרות של בוץ על גבי מערכת הניטור אולם ניתן לראות כי מערכות הניקוי שומרות על החיישנים נקיים והמדידות נמשכות גם בזמן שבו הסדימנטים נעים בנחל. בתרשים B מסומנים על ידי חיצים הערמות של בוץ לאחר שיטפון שבו עלה המפלס, ופני החיישנים מייד לאחר הוצאת המערכת מהנחל (ללא ניקוי ידני).

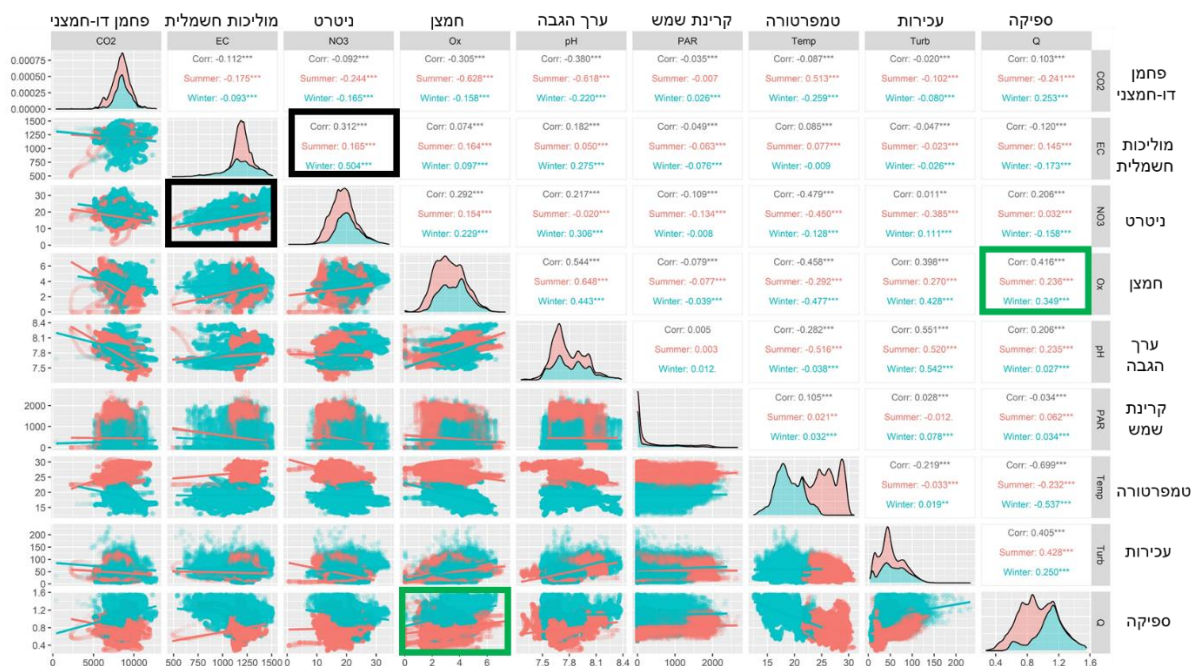
**תרשים 10.** גרף מתאם בין כל הפרמטרים הנמדדים בתחנת הניטרט בזמן זרימת הבסיס בקיץ (אדום) ובחורף (כחול). את התפלגות הנתונים ניתן לראות באלכסון שיוורד מהפינה השמאלית העליונה כלפי הפינה הימנית התחתונה. עבור כל זוג פרמטרים ישנם שני ריבועים בהם ניתן לראות את הקשר ביניהם בצורה גרפית או כסיכום של ערך המתאם ( $r^2$ ) עבור כל הנתונים (שחור), ועבור הקיץ והחורף (אדום וכחול, בהתאמה). בנוסף, מידת ההתאמה מתואר על ידי כוכביות כאשר סימון של \*\*\* מתאר מתאם משמעותי מבחינה סטטיסטית. לדוגמא מודגשים בשרטוט המקומות בהם ניתן לראות קשר בין המוליכות חשמלית לניטרט (מסגרת שחורה) ובין החמצן והספיקה (מסגרת ירוקה).

בנוסף לגישה של הסתכלות על הנתונים כסדרות בזמן, ניתן לבחון מתאם (קורלציה) בין פרמטרים שונים על מנת לאתר תהליכים דומיננטיים בנחל ואף לשמש ככלי לחיזוי ריכוזים בנחל, הן של פרמטרים שאין להם חיישנים או במקומות בהם לא כל החיישנים זמינים. בדו"ח זה נסקור רק את הנתונים מהחיישנים. קורלציות בין דוגמאות חטף לפרמטרים שאין עבורם חיישנים נמצאים כעט באנליזה וידווחו בעבודת המסטר של צפריר אדר באוקטובר 2022. על מנת לבחון את הקורלציות, חולקו הנתונים לשלוש קבוצות כפי שנעשה בתיאור הנתונים בתרשים 6: תקופת הקיץ, מאי-אוקטובר, ( $n = 45,482$ ), חורף בזמן זרימת הבסיס (נובמבר-אפריל,  $n = 32,629$ ), וחורף בזמן שיטפון ( $n = 10,777$ ). בזמן שיטפונות נמצא מתאם חיובי בין הספיקה לריכוז החמצן, ל-pH, ולעכירות בנחל, ומתאם שלילי עבור כל שאר הפרמטרים כתוצאה ממהלך (נספח 2). גם כאשר נבחנים הנתונים בזמן זרימת הבסיס, ניתן למצוא מתאם חיובי בין הספיקה לבין ריכוזי החמצן, ה-pH, והעכירות (תרשים 10). נתונים אלו יכולים לסייע בניתוח של איזה ספיקה רצויה בנחל על מנת לשפר את ריכוז החמצן. לדוגמא: על מנת להעלות את ריכוז החמצן הממוצע ב 1 מג"ל נדרשת ספיקה של לפחות פי שלוש יותר מהספיקה כיום. ערך זה הוא הערך המינימלי הדרוש מכיוון שיתכן כי העלאת הספיקה לערך זה לא תביא לשינוי לאורך זמן בריכוז החמצן לאור העובדה שהנתונים הקיימים מתבססים על אירועי זרימה קצרים. יתכן כי לאחר העלאת הספיקה תתייצב המערכת מחדש והעליה בריכוז החמצן תהיה נמוכה יותר מהצפוי.

מתאם שלילי נמצא בין החמצן וה- $CO_2$  (חיובי בין חמצן ל-pH), עובדה המעידה כי בנחל מתרחשים תהליכים מטבוליים של נשימה, כפי שידון בפרק הבא. בנוסף, נמצא שיש מתאם חיובי בין ניטרט למוליכות חשמלית. אנו מייחסים קשר זה להזרמת קולחים לנחל וקצבי ספיגת ניטרט נמוכים יחסית בנחל. קשר זה ניתן לניצול בתחנות נוספות המתוכננות להיבנות בנחל בכך שניתן להשתמש בחיישן מוליכות חשמלית (שהוא זול ואמין) על מנת לחזות את ריכוזי הניטרט שכיום ניתנים למדידה רק על ידי חיישנים יקרים. ניתוח של טווח הטעות שיושג בשיטה זו נמצא כרגע בהערכה וידווח בהמשך.

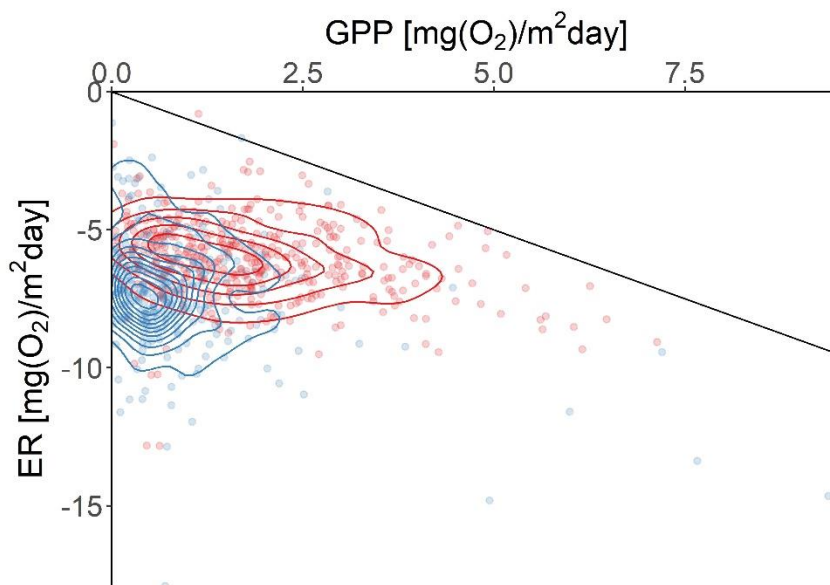
**תרשים 12.** דפוס מטבולי רב-שנתי של נחל הירקון על פי חלוקה לפי עונות השנה (קיץ באדום וחורף בכחול). כל נקודה באיור מייצגת ממוצע יומי של יצרנות ראשונית ונשימה בנחל, והקו השחור הרציף מייצג יחס של 1:1 בין השניים. פיזור הנקודות במרחב יוצר "טביעת אצבע" מאפיינת של הנחל, המיוצגת כמפת קווי מתאר (Kernel density plot). מיקום נקודות המדידה על גבי מפת קווי המתאר ומיקומן ביחס לשיאים או לנקודות מינימום יוצר מדד למצב הנחל ויכול לסייע לאיתור השפעות אנושיות או טבעיות על תפקוד המערכת האקולוגית בנחל ועל היכולת של הנחל להשתקם מהפרעה. שימוש במדדי הנשימה והיצרנות הראשונית מתאר באופן מדויק יותר את המצב המטבולי של הנחל, ורשויות שונות בעולם החלו להשתמש בו לצורכי ניטור מצב הנחל. בדוגמה המוצגת ניתן לראות שבירקון רוב הזמן הנשימה דומיננטית (מתחת לקו השחור הרציף).

את התוצאות המוצגות בתרשים 11 ניתן להציג על ידי תרשים פיזור ויצירת מפה לפי צפיפות הנקודות (Kernel density plot). התרשים המתקבל הוא מעין "טביעת אצבע" מאפיינת של הנחל (תרשים 12). בעזרת טביעת אצבע זו ניתן להגדיר מצב שהנחל נמצא בו רוב הזמן, וטווח שינוי הנתונים מתאר את המצב הדינמי שהנחל נמצא בו. יציאה מטווח מוגדר על פי תרשים טביעת האצבע יכולה לציין בעיה בתפקוד אקולוגי תקין של הנחל. במקרים רבים לא ניתן להקיש ממחקר שנעשה באזור גאוגרפי/אקלימי אחד על נחלים מאותו סוג באזורים אחרים. חיסרון זה בולט במיוחד עקב מיעוט מידע על נחלים ים תיכוניים, ובייחוד על נחלים הזורמים בשפלה (lowland streams). לאחרונה החלו קבוצות מחקר רבות ורשויות ממשלתיות לשתף נתונים וליצור מסדי נתונים. בעזרת ניתוח מספר רב של נחלים, ובייחוד בעזרת דפוסים מטבוליים, מתאפשרות הבנה גלובלית ומקומית כאחת וקבלת תובנות רחבות לגבי תהליכים שונים. דוגמאות לכך ניתן לראות בפורטל StreamPulse ([www.pulseofstreams.weebly.com](http://www.pulseofstreams.weebly.com)) שמאוחסנים בו גם נתוני התחנה בנחל הירקון. ככלל, אנו צופים כי אפיון דפוסים מטבוליים כגון אלו המופיעים בתרשימים 11 ו-12 צפוי לסייע בהערכה של התפקוד האקולוגי בזמן אירוע זיהום, קצבי העיבוד של חומרי הזנה, קצב השיקום וחזרתו של הנחל לתפקוד תקין. מחקר בנושא זה הוא בתחילת דרכו בעולם ולמיטב ידיעתנו אין מידע על נחלים עירוניים באקלים ים תיכוני.

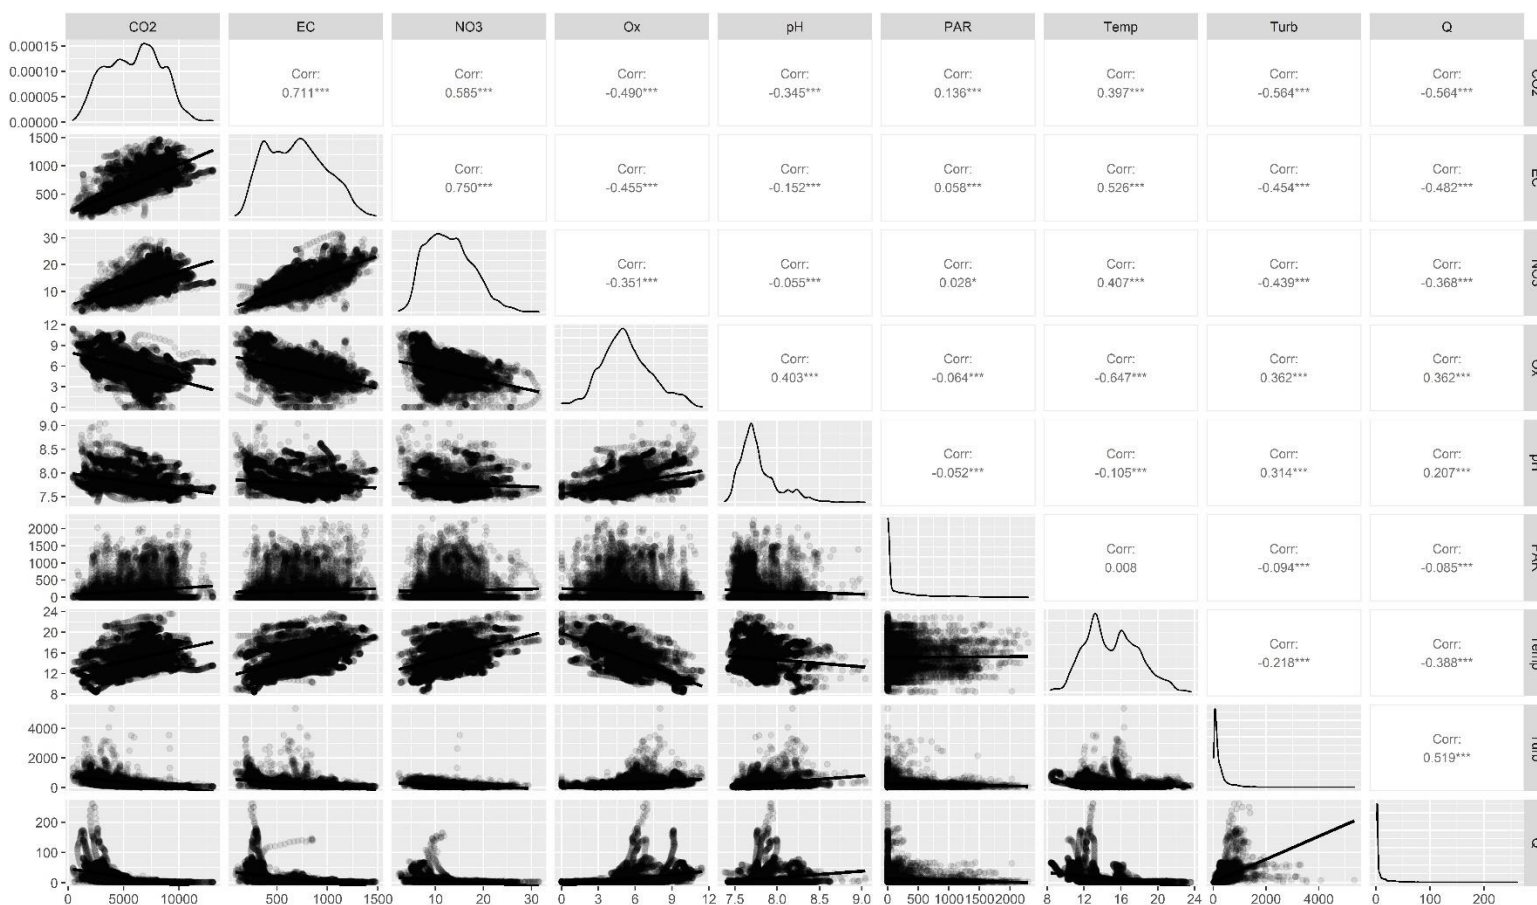
## נספח 2

גרף מתאם בין כל הפרמטרים הנמדדים בתחנת הניטור בזמן שיטפון. את התפלגות הנתונים ניתן לראות באלכסון שיוord מהפינה השמאלית העליונה כלפי הפינה הימנית התחתונה. עבור כל זוג פרמטרים ישנם שני ריבועים בהם ניתן לראות את הקשר ביניהם בצורה גרפית או כסיכום של ערך המתאם ( $r^2$ ). בנוסף, מידת ההתאמה מתואר על ידי כוכביות כאשר סימון של \*\*\* מתאר מתאם משמעותי מבחינה סטטיסטית.
